恩平东成奥尔斯电梯有限公司厂房屋顶 换瓦项目“3·3”一般高处坠落事故调 查报告

恩平东成奥尔斯电梯有限公司厂房
屋顶换瓦项目“3·3”高处坠落事故调查组
2025年7月

恩平东成奥尔斯电梯有限公司厂房屋顶换瓦 项目“3·3”一般高处坠落事故调查报告

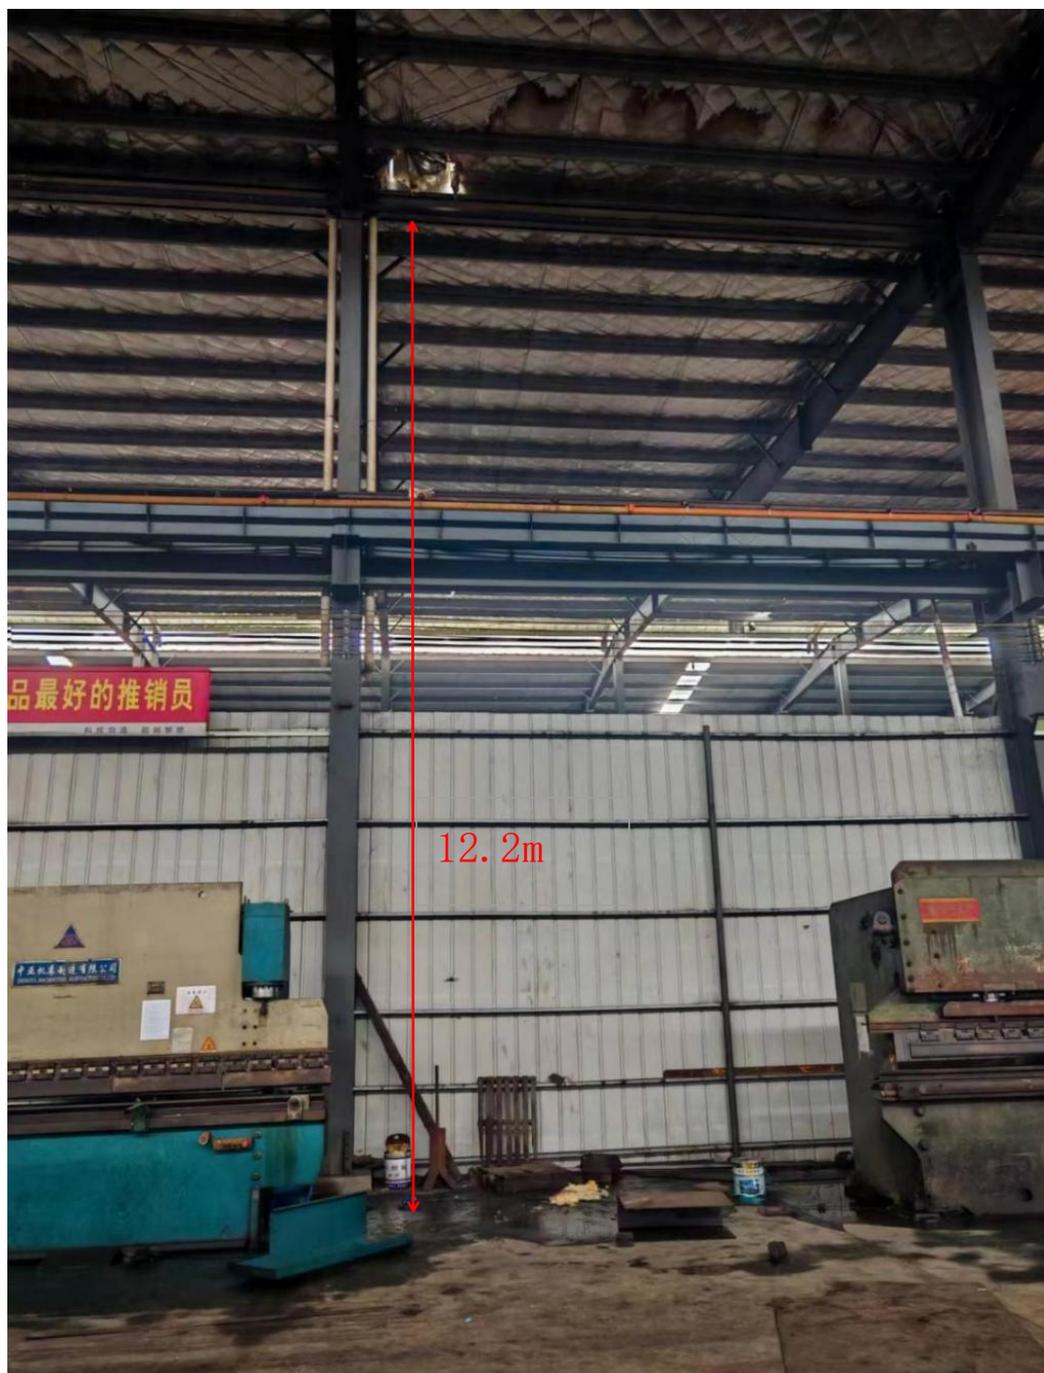
图一 事发厂房内部情况

9时47分许，徐全明在调整位置时不慎失足踩踏在已拆除旧钢瓦但仍未铺设新瓦，只有一层保温隔热石棉的屋面上，踏破石棉层从约12.2米高的屋面穿屋顶坠落在厂房内的水泥地面上，头部着地受伤。

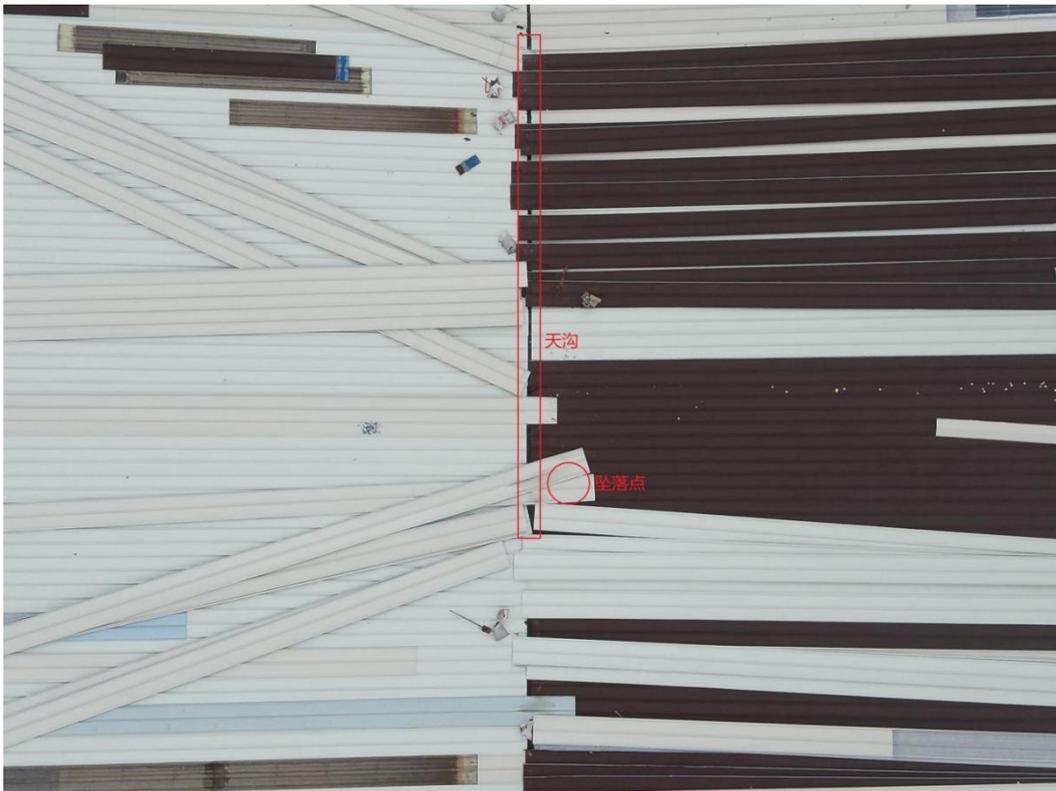
图二 事发厂房屋面情况

2. 安全防护措施缺失。施工作业点在离地面 12 米的钢瓦棚面作业，没有支设安全平网⁶，也没有设置可以方便挂扣安全带的设施，在徐全明失足踏破石棉层后，没有任何保护措施防护，导致事故发生。
