恩平沙湖恩平工业园宝昌低空经济 产业园基础设施建设项目（一期） —首期工程“9·12”一般 高处坠落事故调查报告

恩平沙湖恩平工业园宝昌低空经济产业园
基础设施建设项目（一期）—首期工程

“9·12”高处坠落事故调查组

2026年1月

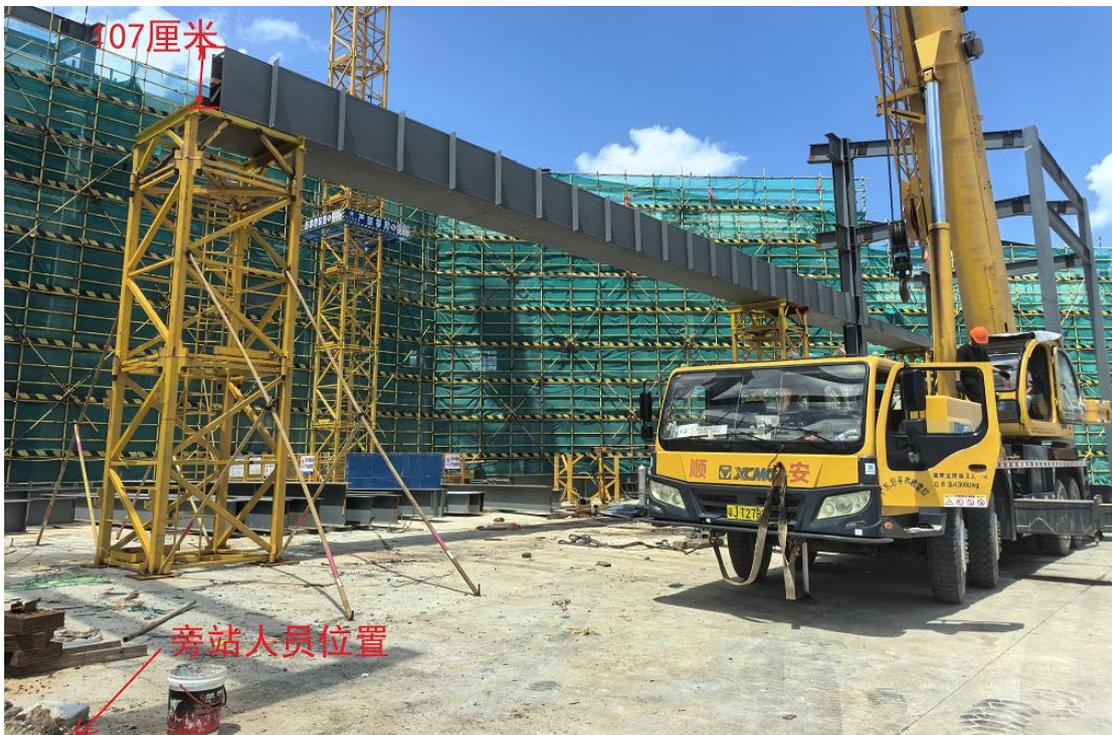
图一 事故所在地

事故现场为一期首期工程冯如科研楼首层展厅入口大门（见图一），正在实施钢箱式门梁（简称“钢梁”）吊装作业（见图二），采用80吨汽车起重机（简称“吊车”）和自行走直臂式高空作业平台（简称“登高车”）配合吊装作业。钢梁共分左中右三节，左、右两节长约15米，重约9.8吨，中节长约19.5米，重约16.8吨。由于钢梁较长，需设置钢支撑架，将分段的钢梁吊装至支撑架上，校正位置后将门梁与钢柱焊接固定。前期，已完成支撑架设置，支撑架高6.48米，宽135厘米。当天工作内容为

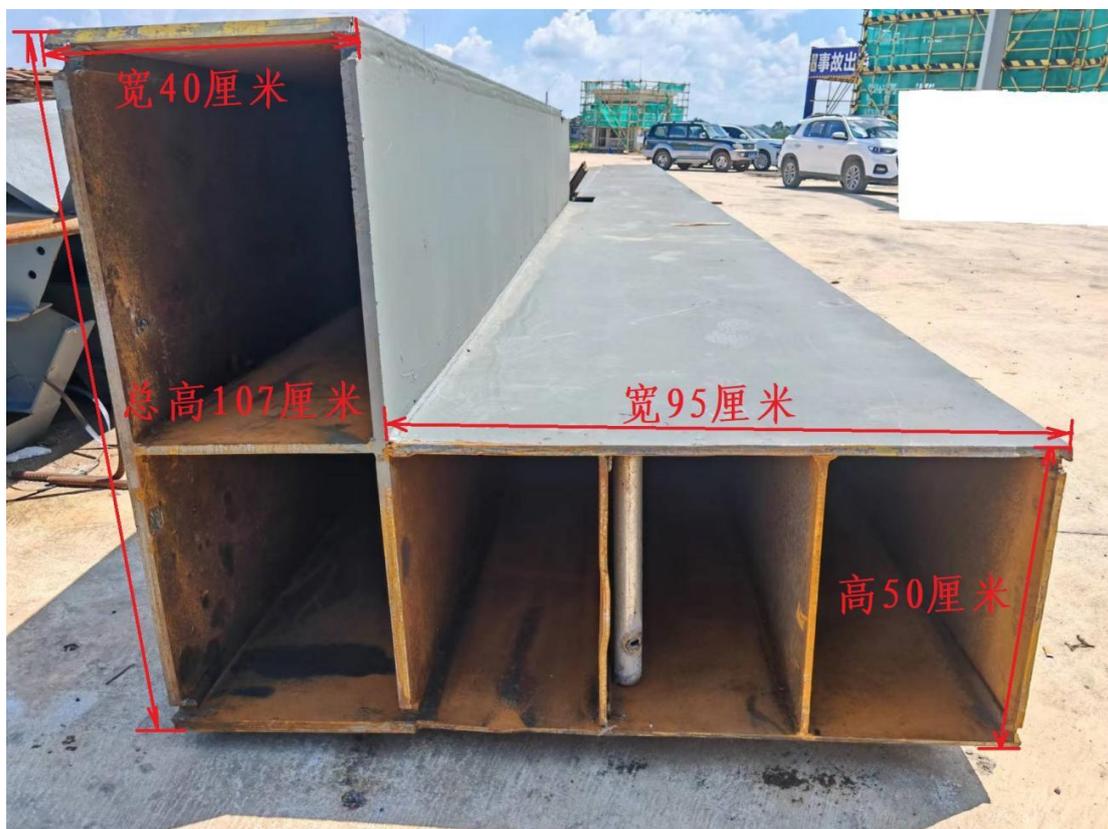
图三 第二节钢箱式门梁示意图 (横截面事故段同款)

将钢梁吊装至支撑架上进行焊接固定。事故段的钢箱式门梁为第二节（中节）梁，呈L型，总高107厘米，无安装临时安全立杆和拉设安全绳；L型水平段钢箱宽95厘米、高50厘米，竖直段钢箱宽40厘米、高57厘米，箱体宽度临边侧无防护栏（见图三）。

2. **防护设施不足。**作业点在离地面6.98米的钢梁上，但没有严格按照设计规范安装临时安全立杆和拉设安全绳^{3、4}，导致包敬喜在钢梁上作业时无安全挂点系挂安全带，失足坠落地面死亡。

4. 庄严建设（广州）有限公司《钢结构工程施工组织设计》第7.2.3节安全防护措施 安装前须先进行安全防护措施的设置，钢柱安装专用爬梯和速差锁止器（防坠器），钢梁安装时提前在钢梁上翼缘安装好生命立杆及安全绳。
