恩平沙湖自建房工地“9·30” 一般高处坠落事故调查报告

恩平沙湖自建房工地“9·30”

高处坠落事故调查组

2026年2月

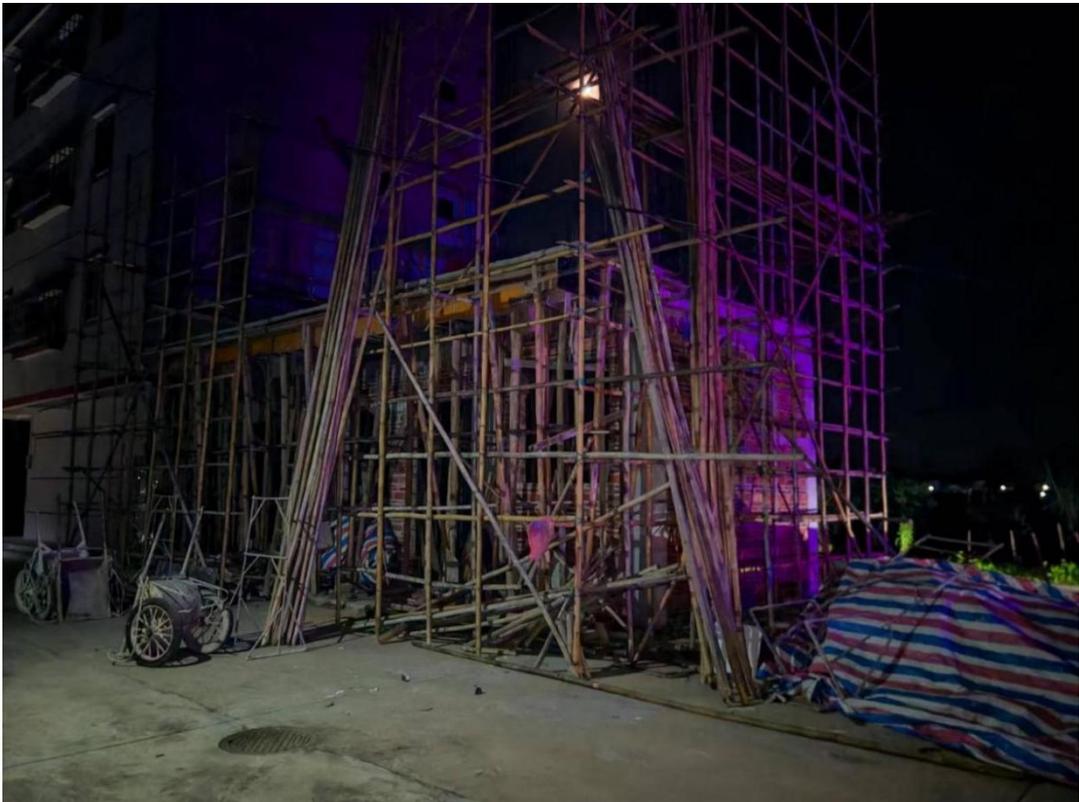
图一 自建房全景

何某明自建房工地，位于恩平市沙湖镇圩镇社区湖园北一街27号，2025年7月12日取得恩平市沙湖镇人民政府颁发的《农

事故现场为恩平市沙湖镇何某明自建房项目一楼楼面，自建房正门上方临边柱钢筋旁，楼面距离地面高 4.0 米（图一）。9 月上旬该项目已完成一楼楼面钢筋混凝土浇筑，并搭建外墙脚手架，未安设防护网。随后受到“米娜”“桦加沙”等台风频繁影响，工程断断续续作业，至 9 月 29 日恢复正常作业。9 月 30 日

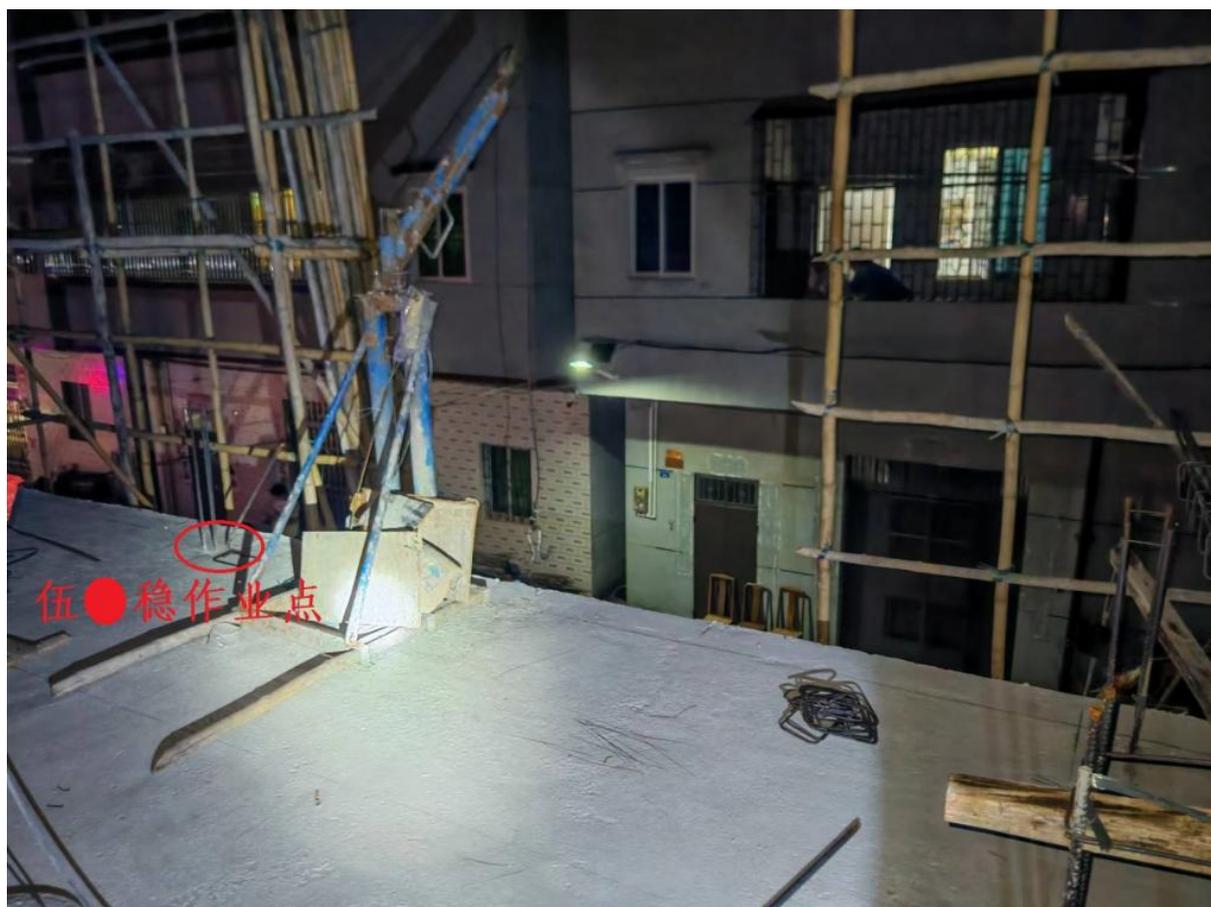
图二 事故作业点（坠落起点）

9月30日上午7时30分许，伍某稳、吴某亮、伍某旺、莫某荣等人到达何某明自建房工地，伍某稳组织伍某旺、莫某荣等人通过已浇筑好的楼梯上到一楼楼面，开展当天的柱钢筋绑扎作业。伍某稳、伍某旺、莫某荣等人分散到各柱钢筋作业点进行作业，互相没有打扰，吴某亮站在一侧监督。其中，伍某稳作业点位于自建房正门上方临边的柱钢筋旁，距离楼面临边约0.2米（图二）。伍某旺位于楼面后半部分，吴某亮、莫某荣位于楼面左侧。

伍某稳作为承包人（包工头）、施工人，安全意识淡薄，在高空临边处作业，忽视高处作业安全，未使用劳动防护用品（安全帽、安全带）¹，在绑扎柱钢筋过程中向临边方向摔倒，导致事故发生。

承包人（包工头）未建立和落实安全风险分级管控和隐患排查治理工作机制，未制定施工安全操作规程^{2、3}，现场未设置明显

安全警示标志⁴，安全管理缺失。

（二）强化属地监管，进一步压实安全责任。各镇（街）要深刻汲取本次事故教训，加强对辖区内自建房施工进行全面摸底调查，建立健全动态巡查制度，强化组织实施对农户住宅建设的质量和安全生产监督检查，从严管理自建房施工现场，作业前开展安全交底，作业时加大督促检查，全面排查并整改安全生产隐患，杜绝违章操作，确保自建房建设安全。

（三）强化业务指导，进一步加强安全监管。恩平市住房和城乡建设部门要尽快牵头制定我市限额以下小型工程和零星作业管理办法，加强业务指导。要将乡村建筑工匠纳入相关培训计划，加大农村建筑工匠培训力度，提升乡村建筑工匠建房规范意识、安全意识和业务水平；引导各镇（街）建立自建房施工安全监督制度，引导村民找有资质的施工队伍；加强对镇（街）农村自建房施工安全管理监督指导工作，加强农村自建房施工人员安全生产教育培训，提高从业人员安全意识和安全操作技能。

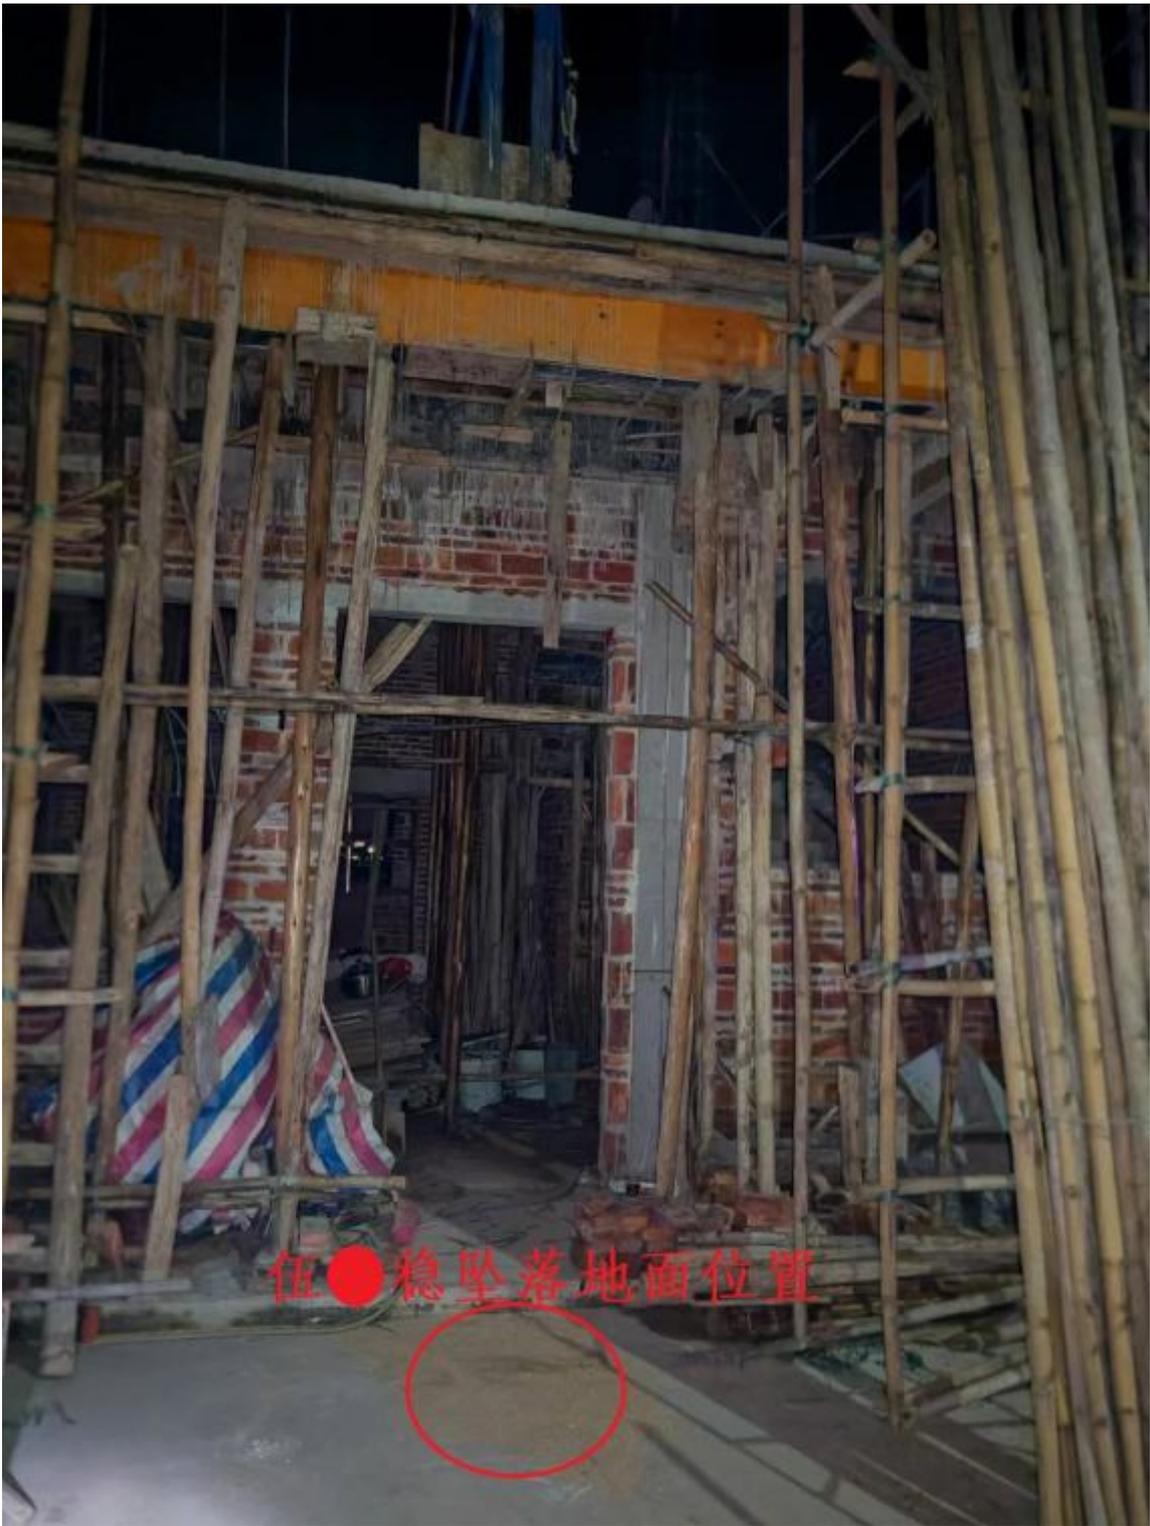
图三 坠落地面位置示意图

9时20分许，吴某亮、伍某旺、莫某荣等人忽然听到“砰”的一声，转头查看四周，发现少了一人，于是循声走向楼面边沿，往地面查看，发现一楼正门前有一人平躺在地面上（图三），吴某亮、伍某旺、莫某荣等人随即立即跑下一楼。
