恩平沙湖广东金管家新材料有限公司 “9·19”一般高处坠落事故调查报告

恩平沙湖广东金管家新材料有限公司

“9·19”高处坠落事故调查组

2026年1月

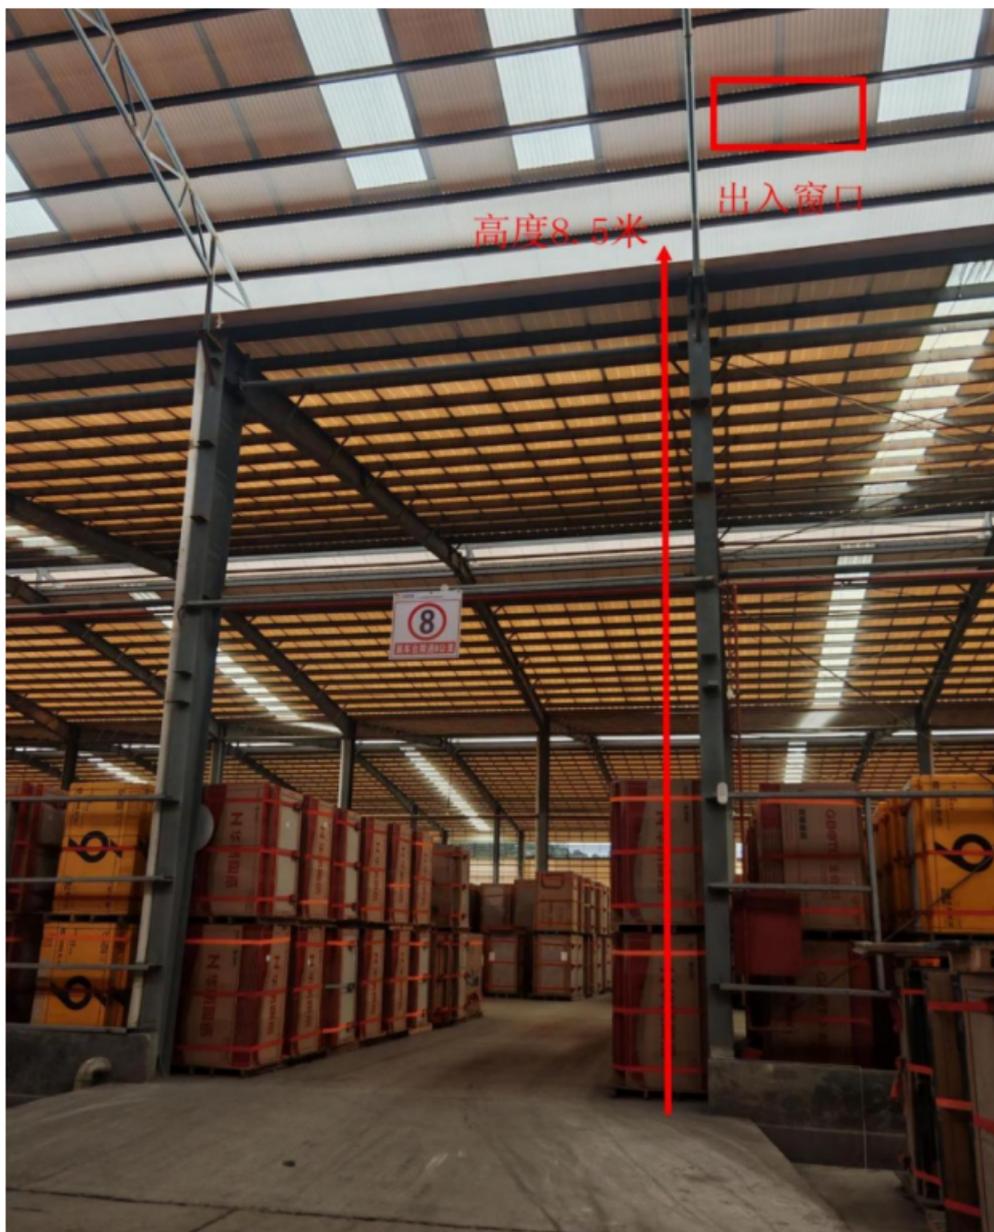
图一 攀爬上屋面起始位置

屋面维修人员通过金管家公司物料仓库的钢结构梁柱徒手攀上屋面底部，然后拆除屋面一片瓦片形成豁口，豁口与地面的距离 8.5 米，通过豁口可进出屋面（图一），作业人员踩着屋面钢架梁行进（图二）。

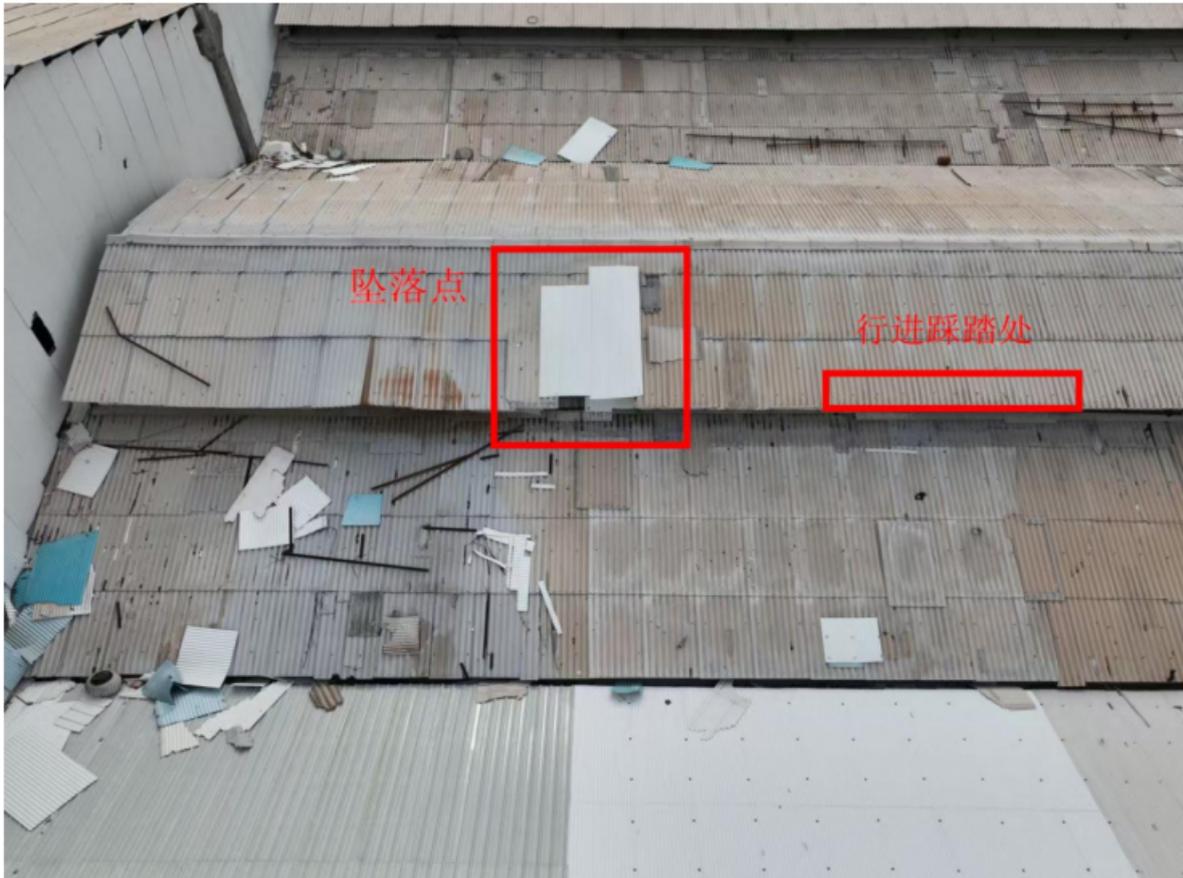
图二 作业屋面情况

2025年9月19日上午9时20分许，**杨顺彬**与刘涛一起在金管家公司21号釉线窑炉入口位置上方完成厂房屋面修复作业。两人准备前往下一处作业。刘涛穿戴安全带，并把挂钩扣在生命线上行进，**杨顺彬**则把安全带上的挂钩从生命线上解开，跟在刘涛后面行进。行进约10米后（图二），**杨顺彬**错踏屋面瓦片（石棉瓦），踏破了石棉瓦片，从屋面突然坠落。在坠落过程中，**杨顺彬**先砸破了厂房中间的隔层（图三、图四，塑料板，高2.8米），最后坠落在混凝土地面上（图五）。

3. 防护不足。施工作业点在离地面 9.6 米的轻质型材石棉瓦屋面上，但余章棋没有严格按照规范搭设临时走道板⁶，铺设安全通道，没有采取支设安全平网等安全防护措施，导致**杨顺彬**坠落地面死亡。

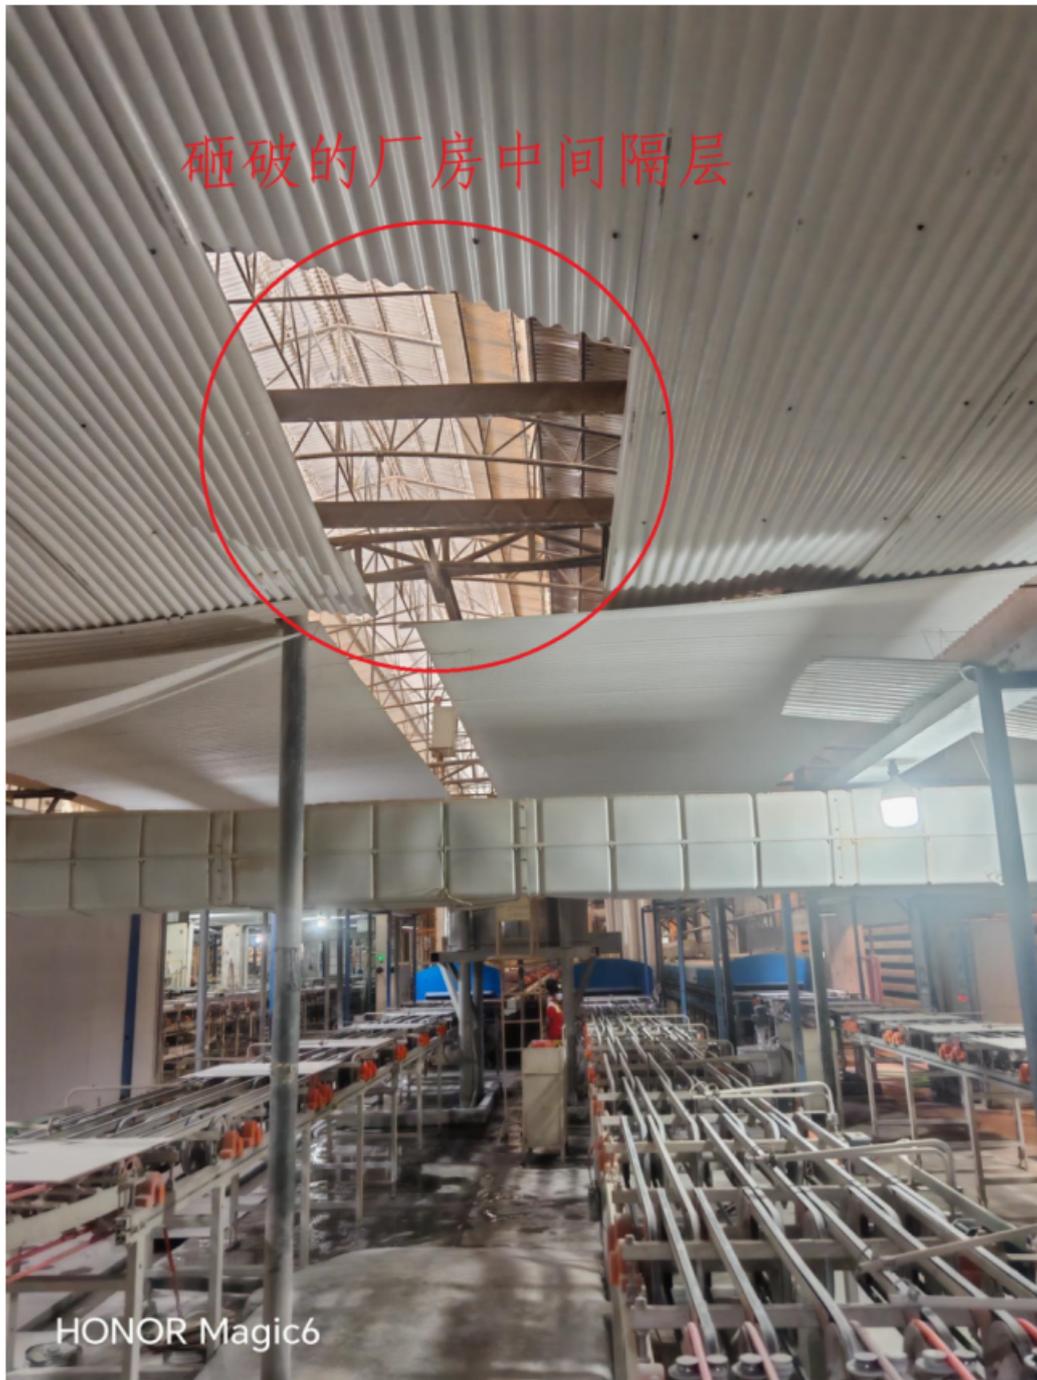
图三 砸破的厂房中间隔层

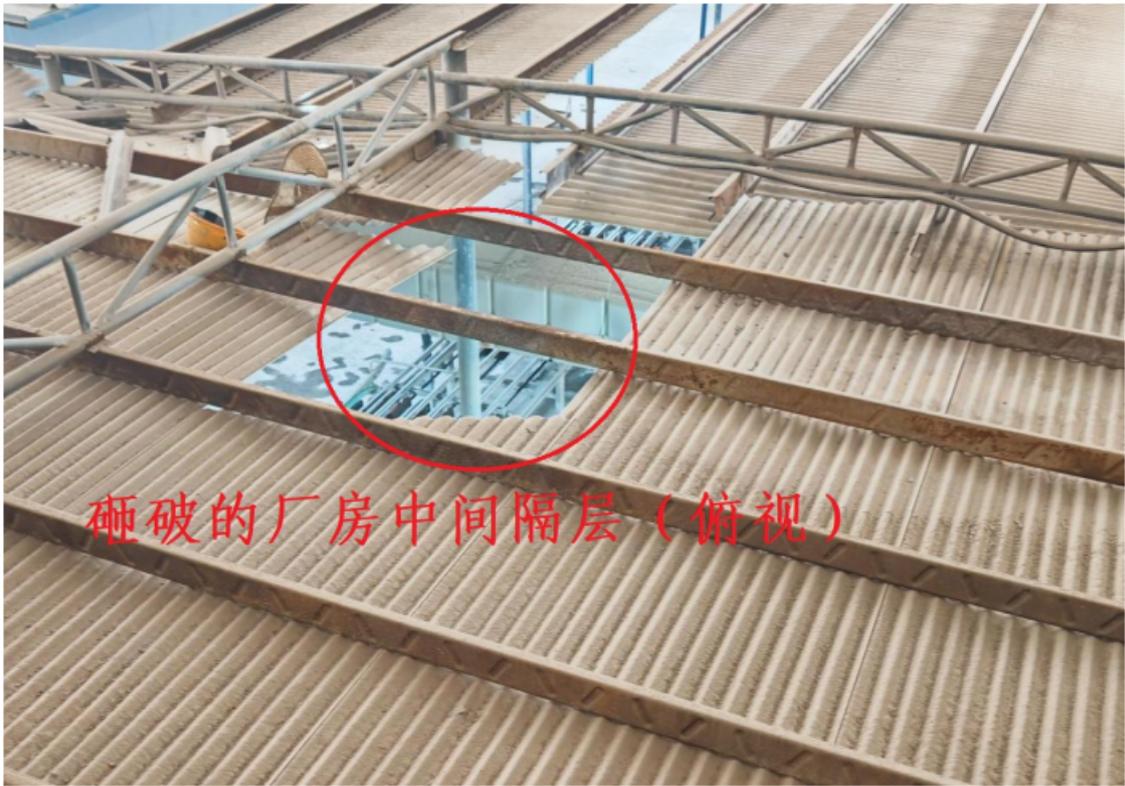
图四 砸破的厂房中间隔层（俯视）

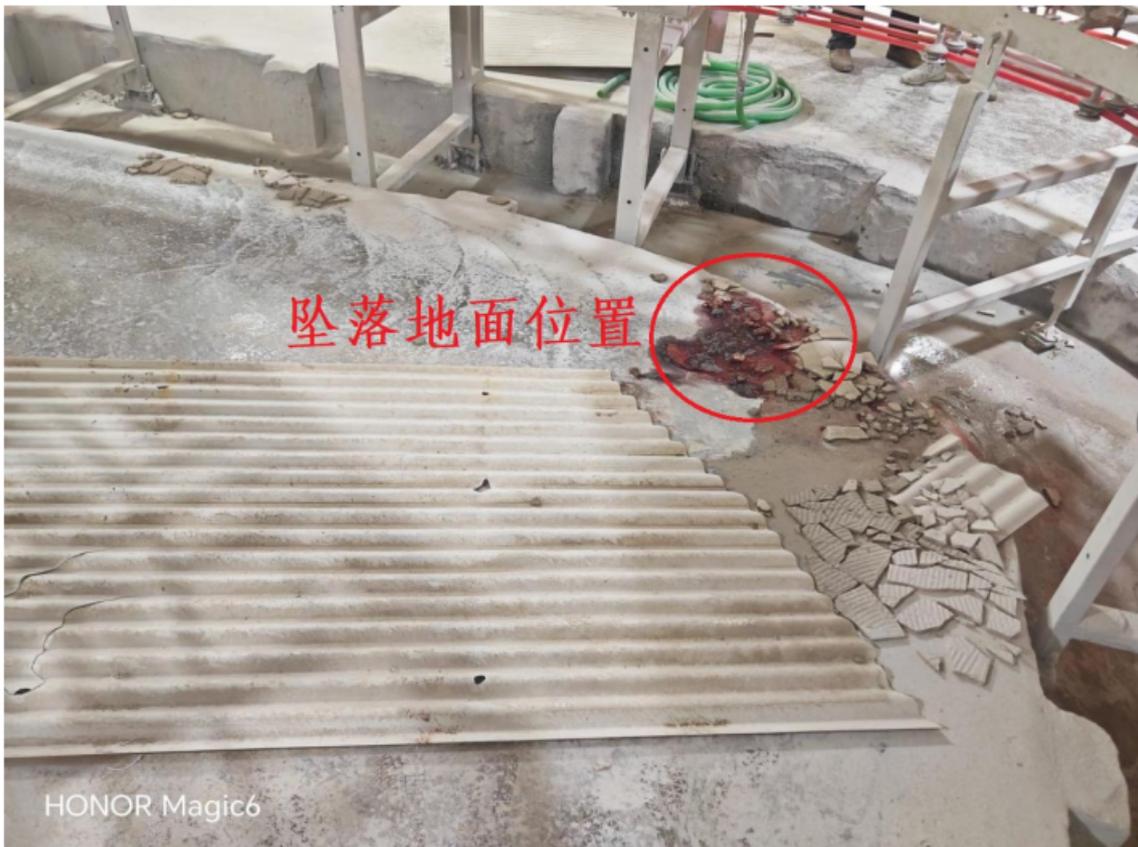
图五 坠落地面位置
