恩平沙湖广东金管家新材料有限公司 “11·11”一般机械伤害事故调查报告

恩平市政府事故调查组

2026年3月

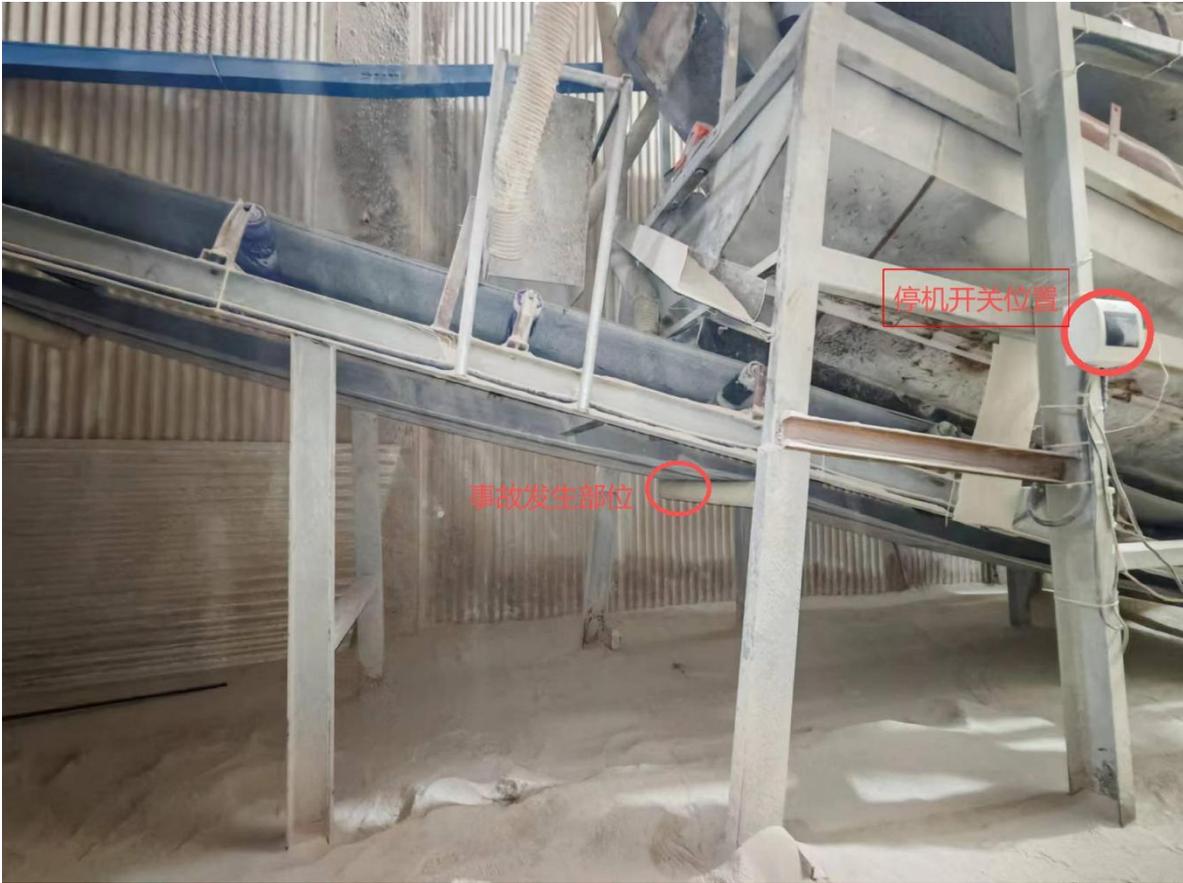
图 1 事故现场照片

事故现场为原料车间送料岗位22#线A8输送带区域，输送带一侧（送料前进方向右侧）临原料车间围墙布局（与墙间距约0.6米），另一侧预留约0.7米宽通道和约1.7米宽作业通道，通道与输送带之间无栏杆，涉事部位输送带距离地面约1米，输送带旁边有关停开关，开关高度约1.2米。该输送带将从喷雾塔

区某连安全意识不强，违反机械操作规程，在开展输送带底部地面卫生清理作业前，未关停运行中的输送带设备，盲目进入使用长柄刮灰铲清洁作业，作业时未注意长柄与输送带的间距，导致长柄插入输送带和副滚轴之间被卷入，导致事故发生。

2. 安全防护不到位。对输送带皮带轮等人员可能触及的设备外露转动部位，未设置防护栏或防护罩等可靠安全防护装置^[3]，导致从业人员在输送带底部作业时失去有效防护。

（二）压实企业安全生产主体责任。全市各企业要认真学习吸取事故教训，严格按照《中华人民共和国安全生产法》等法律法规的要求，加强安全管理，全面落实企业安全生产主体责任，健全安全生产管理制度和岗位安全操作规程，规范安全行为，加强安全防护措施设置维护、安全风险管控和隐患排查治理，切实堵塞安全漏洞，坚决杜绝各类生产安全事故发生。

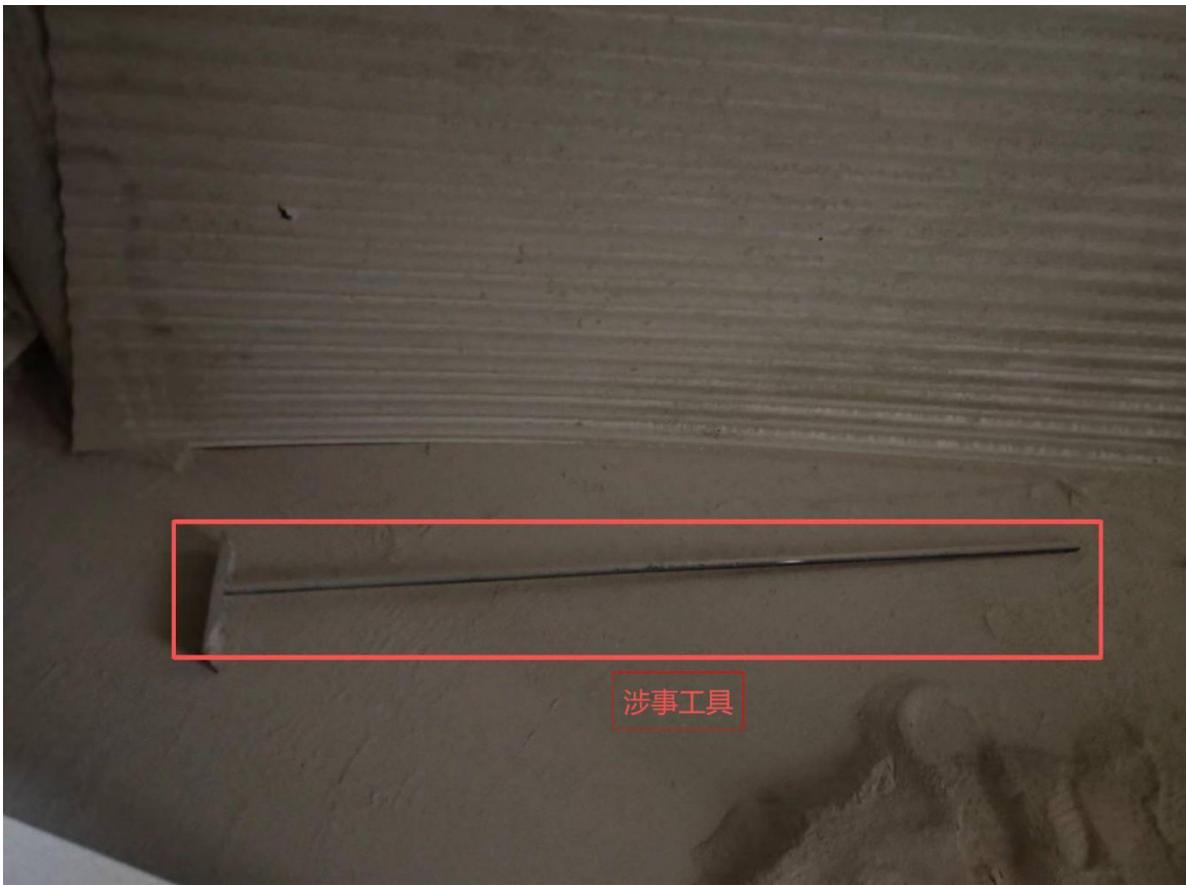
图2 涉事工具（铁制刮灰铲）

灰铲对输送带周边洒落的粉料进行清理。18时40分许，喷雾塔和送粉线班组换班，18时50分许，陆某昆组织召开班后会，发现区某连没有到会，遂与接班的班长苏某荣一起往区某连所在作业区域寻去，发现区某连在送料输送带底部呈悬吊直膝跪状，面朝墙一侧，头上戴着安全帽，送料输送带底部皮带副滚轴上横插着一把刮灰铲，将其脖子至头顶夹搁在送料输送带底部皮带和框架之间。
