恩平恩城“11·17”一般道路交通事故 调查报告

恩平市政府事故调查组

2026年3月

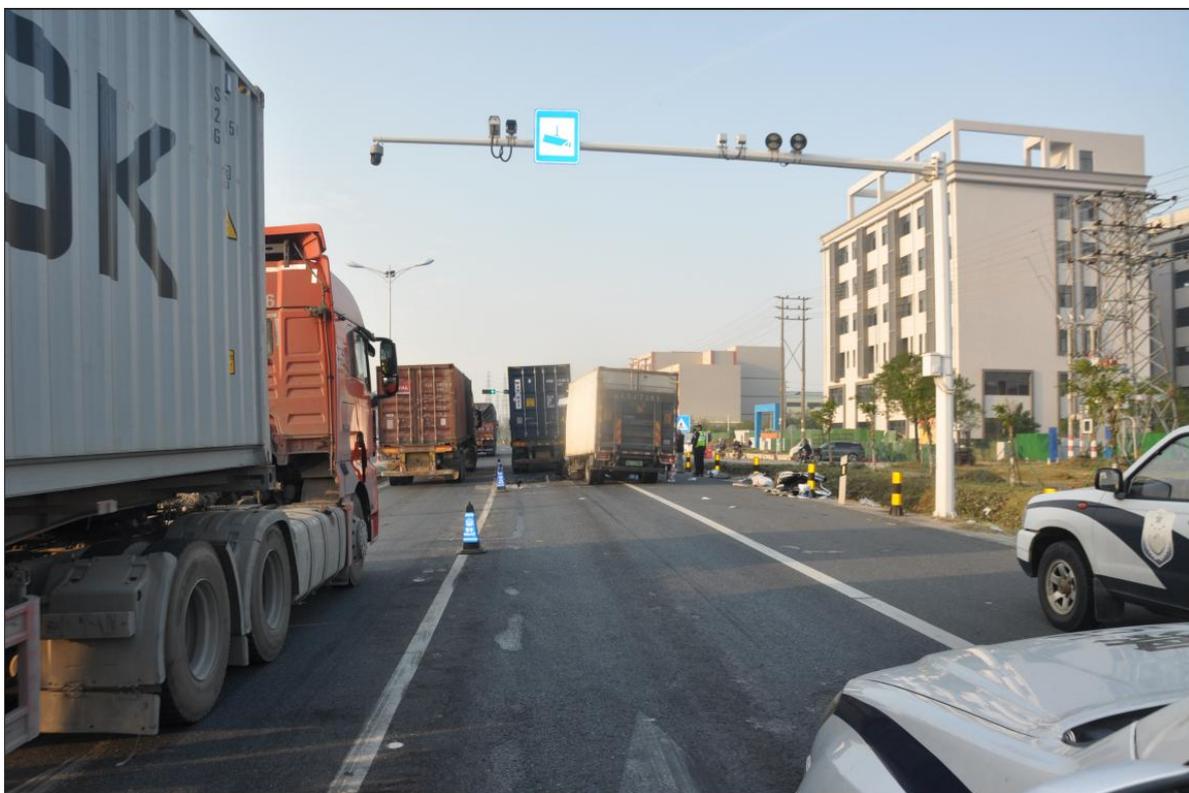
图示 事故现场照片

176 公里 410 米（金铭机械公司门前路段）时，追尾碰撞前方由廖某波驾驶正遇红灯停车等候通行的粤 BJS168 号重型半挂牵引车牵引粤 BDV52 挂重型集装箱半挂车尾部，造成钟某林当场死亡，两车不同程度受损。

钟某林驾驶机动车载物不符合核定的载质量的车辆上道路行驶，驾车对前方道路情况注意不足，未按照操作规范安全驾驶、文明驾驶^[1]，未与前车保持足以采取紧急制动措施的安全距离^[2]，是导致此事故发生的全部原因。
