# 恩平东成简易钢结构厂房工程 “10·14”一般触电事故调查报告

恩平市政府事故调查组

2026年2月

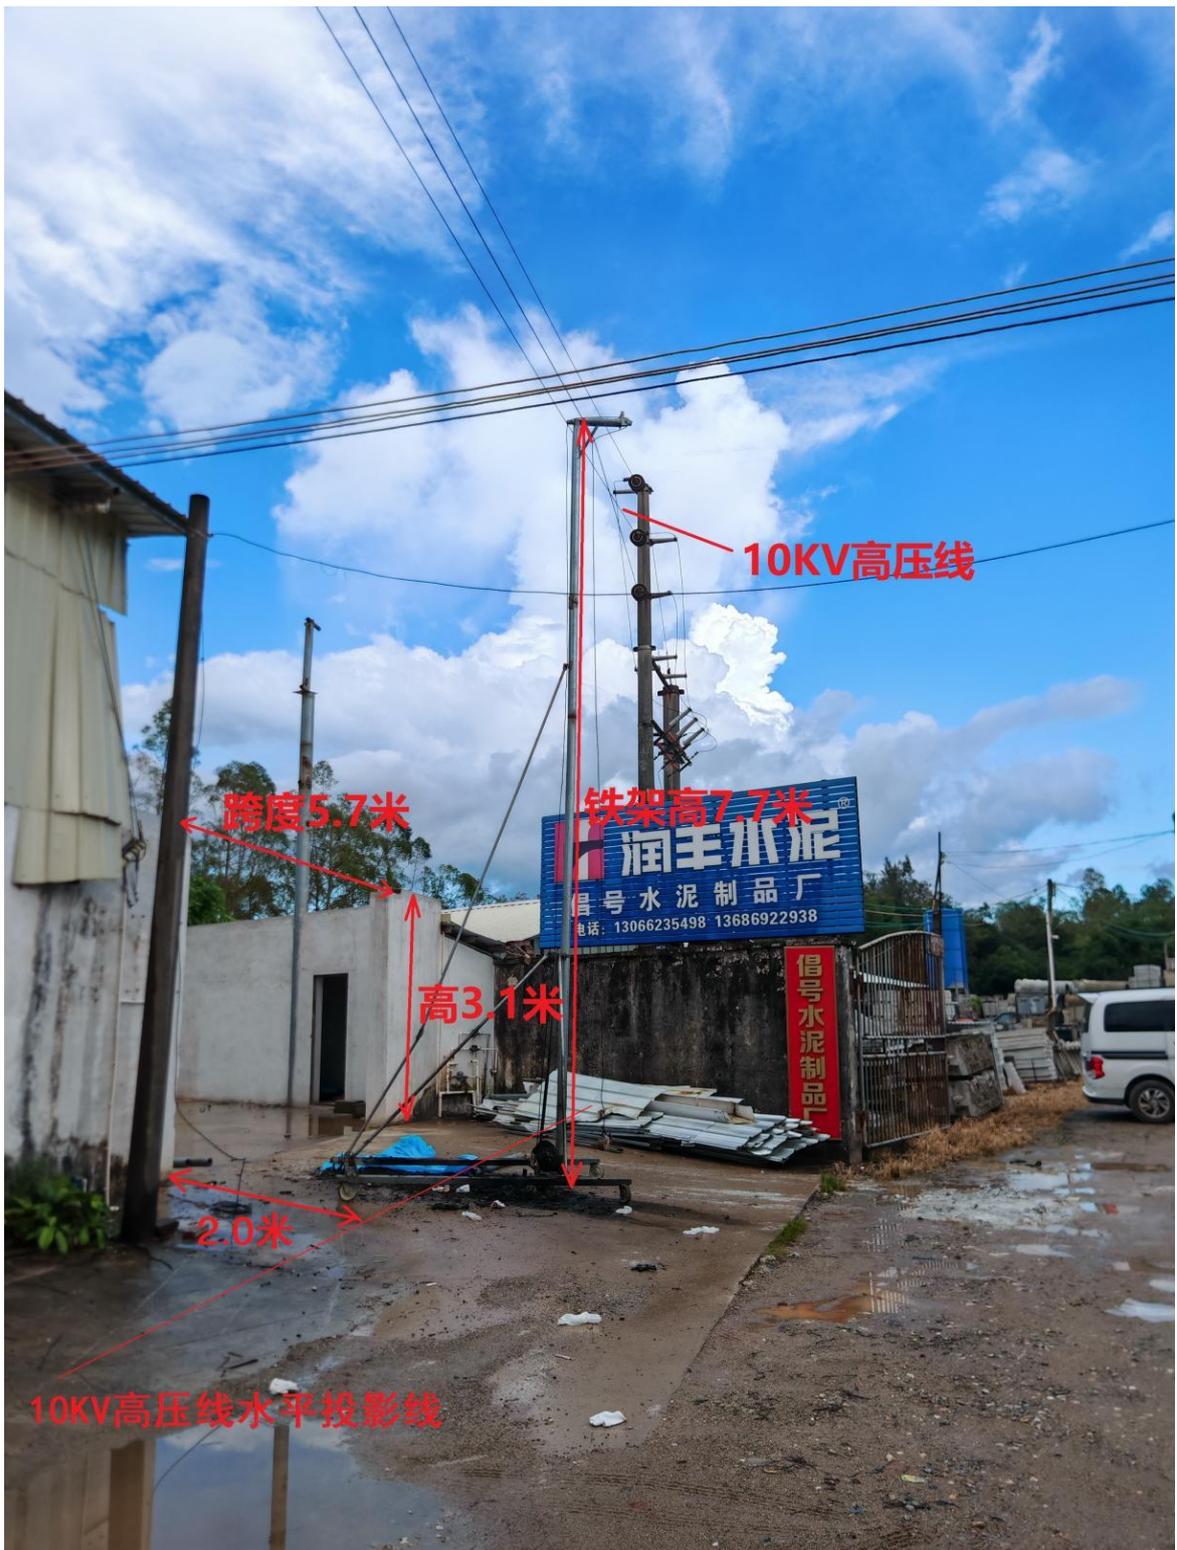
图2 事故现场

事故现场为莲角山地块<sup>1</sup>原厂房大门外约2米的公共道路上。大门上方构件高1.3米，其底部安装在3.1米高的实体墙上，跨度约5.7米。实体围墙外侧水平距离约2米有平行架空的10KV电力线路<sup>2</sup>，架空电力线路距离地面垂直最小高度约7.6米，涉事铁架为作业现场拼装的自制简易铁架，高约7.7米，通过安装马达、滑轮、钢丝绳，用于吊装物件。事故发生时，铁架置于原厂房大门前公共道路的电力线路下方，顶部与电力线路接触。

14时06分25秒，梁某辉将放在上午作业场所附近的铁架移动至外部道路，铁架顶部压住架空电力线路，瞬间触电。

1. **梁某辉**安全意识淡薄，未注意铁架高度高于架空电力线路，徒手推动铁架移动，触碰架空电力线路，导致触电身亡。
