# 恩平市第一批历史建筑保护规划图则

超宗唐公祠

440785\_EP\_01\_0001

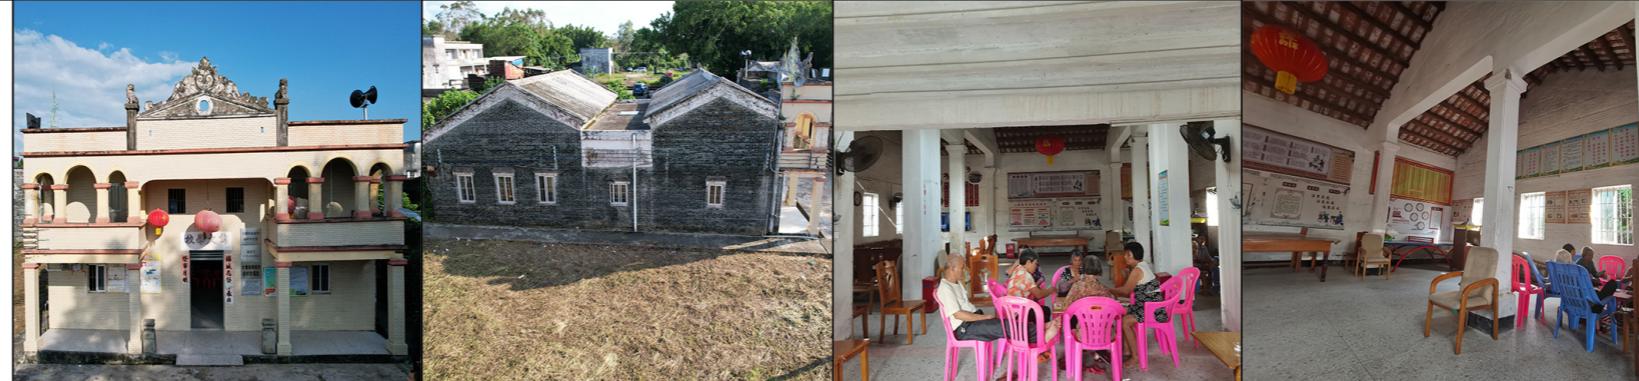
核心价值要素编号索引图

西立面 (1)

北立面 (2)

前堂室内 (3)

后堂室内 (4)

砖雕 (5)

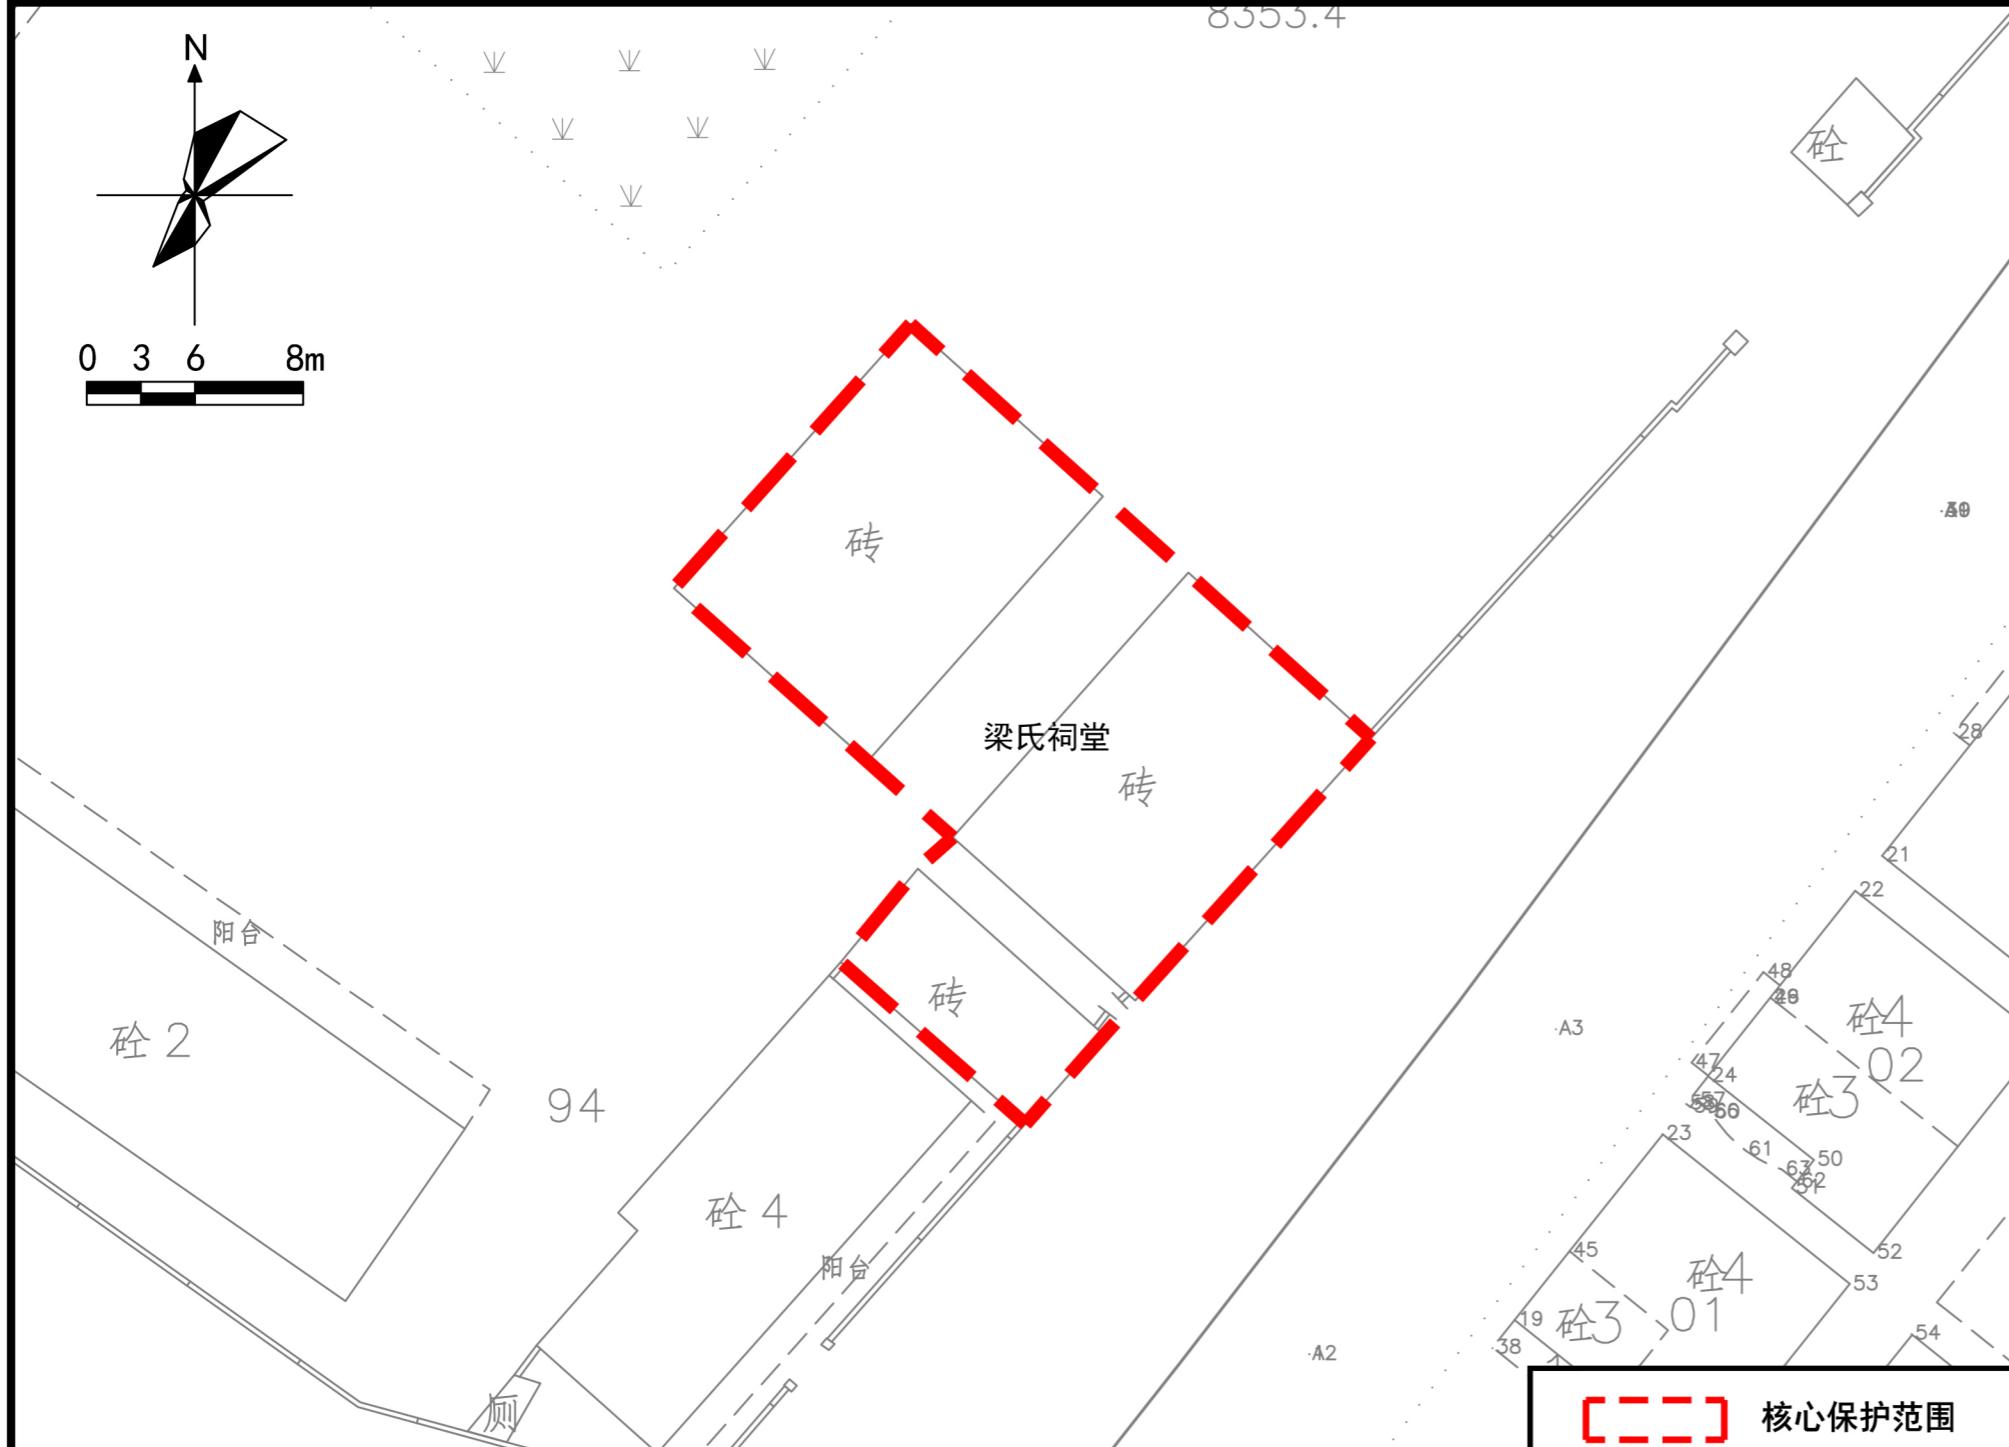
保护范围图

地址	广东省江门市恩平市那吉镇圩镇居委会中心小学		
区位	恩平市那吉镇		
年代	中华民国	建筑风格	岭南传统式
价值认定与现状评估	<p>建筑始建于中华民国，于2018年被恩平市人民政府评定为历史建筑。梁氏族人集资兴建祠堂，颇具岭南房屋特色。祠堂还用作学生学堂，作育英才，受到众人爱护。2010年3月对祠堂进行加固修缮，并用作中心小学图书馆，供学校藏书、学生阅览之用。</p> <p>建筑现状后期改建比较严重，正立面完全翻新，室内墙面刷白灰水。天井两侧墙体缺失。建筑现状价值要素保存较好。</p>		
保护现状分类	<input type="checkbox"/> 一类 <input checked="" type="checkbox"/> 二类		
核心保护范围	355.78m <sup>2</sup> , 建筑本体范围		
建设控制地带范围	—		
控规调整建议	—

保护要求	1. 核心保护范围内：保护各向立面。 2. 保护核心价值要素信息图中的所包含的价值要素。 3. 禁止设置户外广告设施及招牌。 4. 不宜在主要保护立面设置宣传栏或公告栏，不宜直接在外墙涂写或张贴公告、宣传标语，宜在历史建筑周围设置与历史建筑外立面风格相近的宣传栏或公告栏。	禁止使用功能	<input checked="" type="checkbox"/> 对居住和公共环境有干扰、污染的工业及物流仓储设施； <input checked="" type="checkbox"/> 供水/供电/供热/燃气/环卫、环保等市政功能； <input checked="" type="checkbox"/> 生产或储存易燃易爆、放射性、毒害性、腐蚀性物品； <input checked="" type="checkbox"/> 其他有损历史建筑价值或危害建筑安全的使用功能。	合理利用建议	在不影响历史建筑风貌、不损害历史建筑结构安全及其核心价值要素，符合结构、消防、环境卫生等专业管理要求的前提下，宜保留或延续祭祀功能，或作为乡村公共服务设施使用。
------	---	--------	---	--------	--

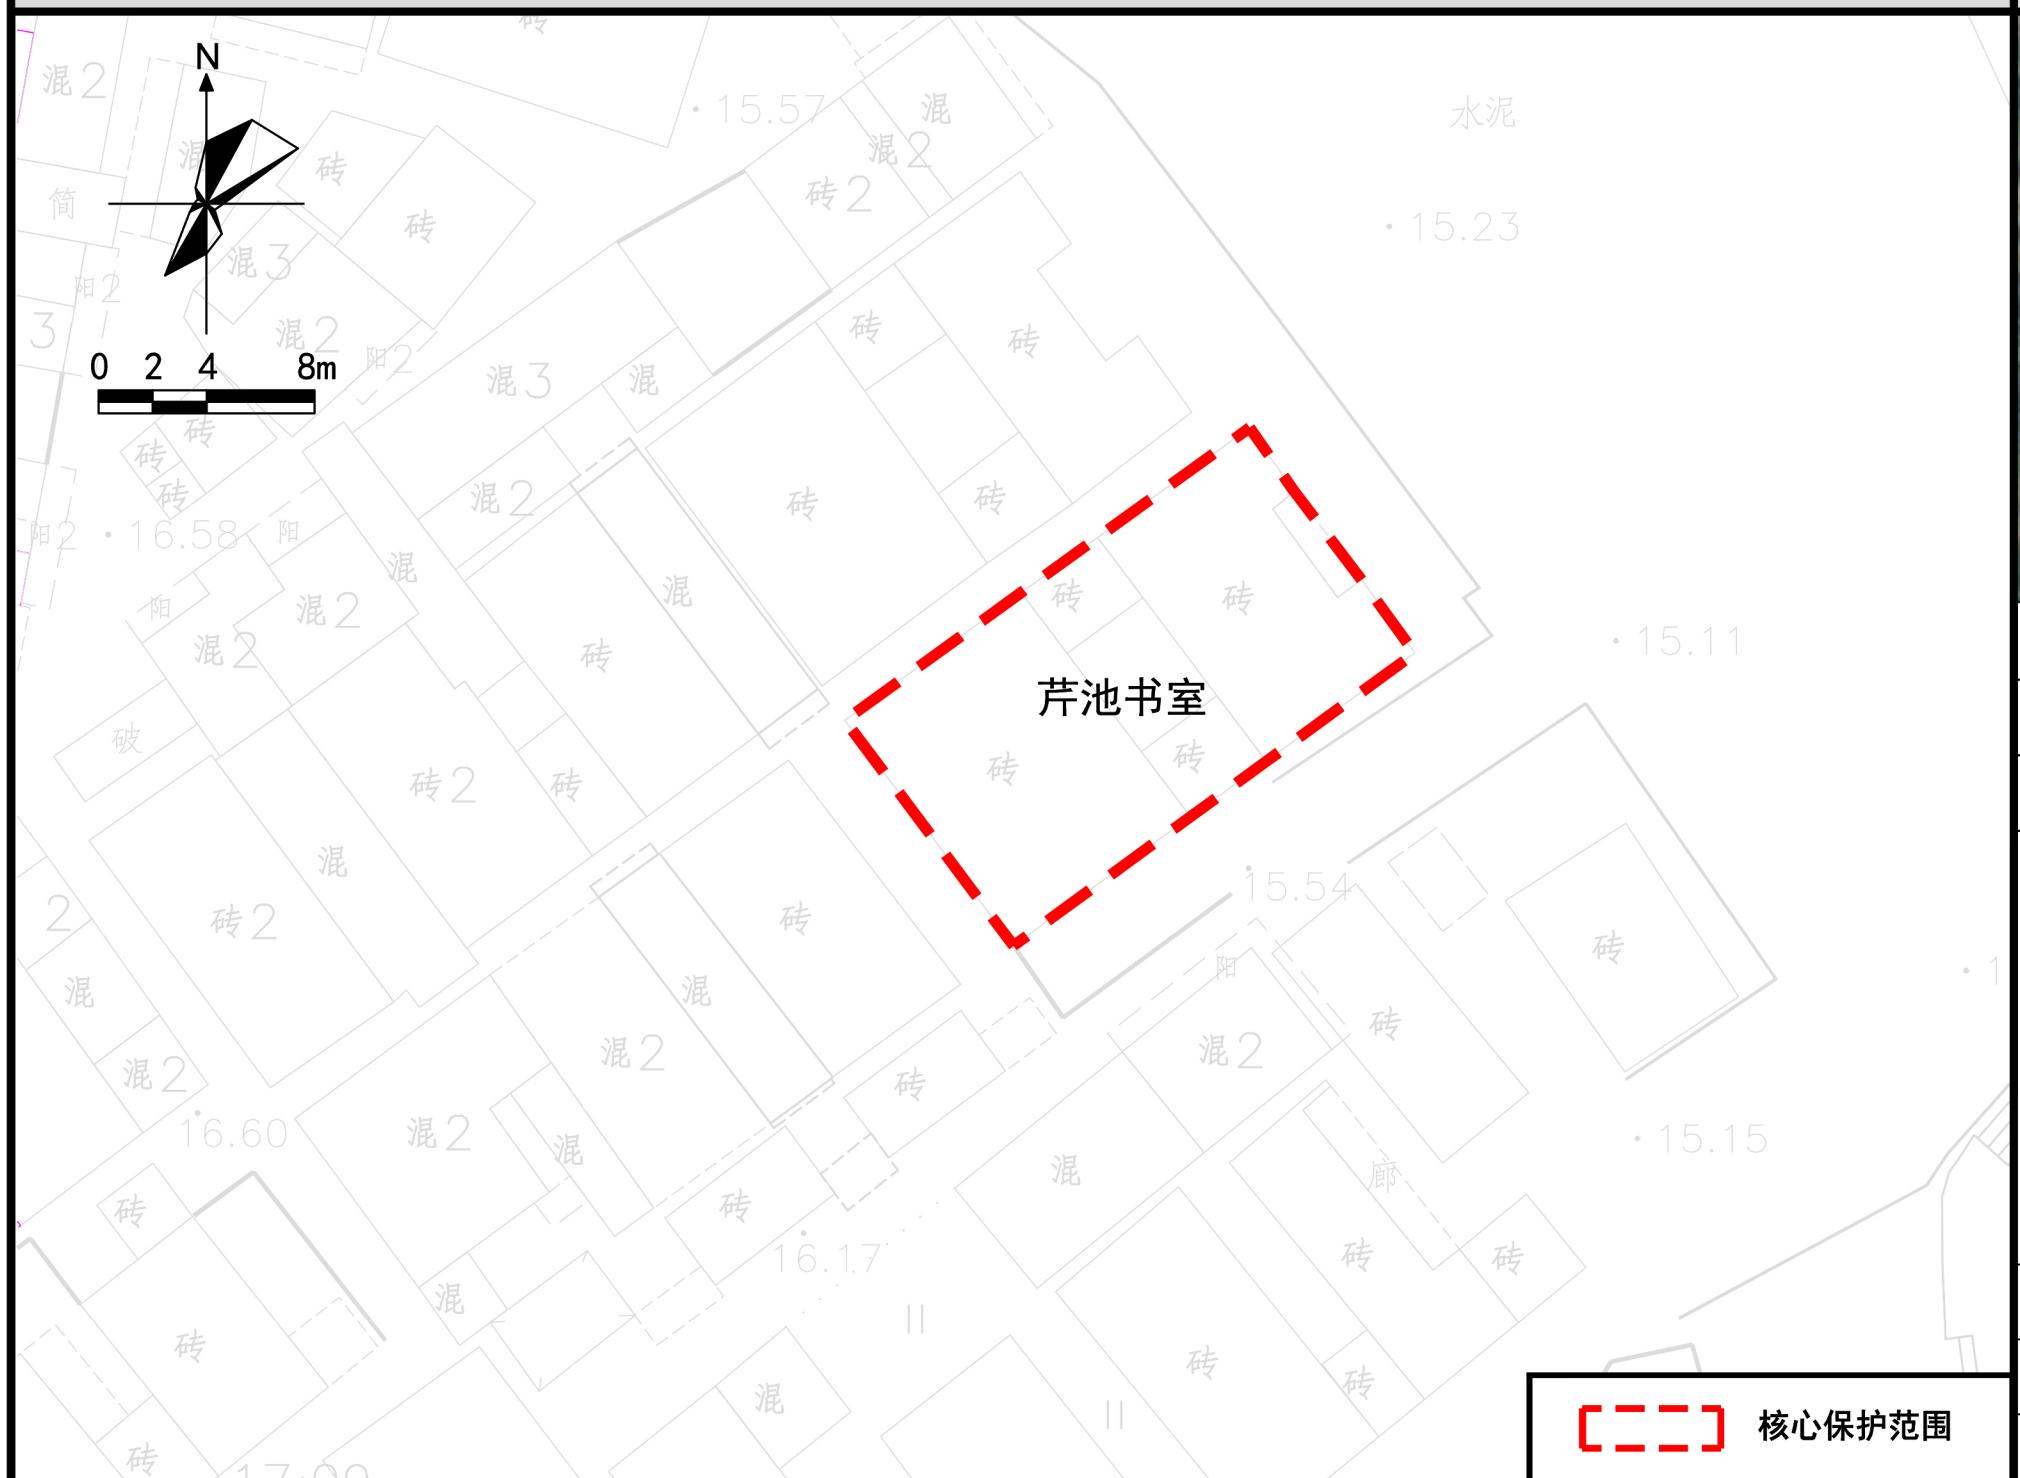
航拍图		● 该处历史建筑	● 周边文物及其它历史建筑
地址	广东省江门市恩平市君堂镇永华村委会旧村		
区位	恩平市君堂镇		
年代	清代	建筑风格	岭南传统式
价值认定与现状评估		建筑位于广东省江门市恩平市君堂镇永华村委会旧村。始建于清代，匾额上有着彩画，封檐板上雕刻着精美的图案，山墙饰带上也保留有精美的图案，室内有众多的斗拱和柁墩，装饰非常精美。 现状用途当做村中小卖部来使用，彩绘、灰塑模糊不清，屋顶的龙船脊破损严重，两侧龙头已经断裂。建筑现状价值要素保存一般。	
保护现状分类		<input type="checkbox"/> 一类	<input checked="" type="checkbox"/> 二类
核心保护范围		190.98 m <sup>2</sup> , 建筑本体范围	
建设控制地带范围		—	
控规调整建议		—

保护要求	1. 核心保护范围内：保护各向立面。 2. 保护核心价值要素信息图中的所包含的价值要素。 3. 禁止设置户外广告设施及招牌。 4. 不宜在主要保护立面设置宣传栏或公告栏，不宜直接在外墙涂写或张贴公告、宣传标语，宜在历史建筑周围设置与历史建筑外立面风格相近的宣传栏或公告栏。	禁止使用功能	<input checked="" type="checkbox"/> 对居住和公共环境有干扰、污染的工业及物流仓储设施； <input checked="" type="checkbox"/> 供水/供电/供热/燃气/环卫、环保等市政功能； <input checked="" type="checkbox"/> 生产或储存易燃易爆、放射性、毒害性、腐蚀性物品； <input checked="" type="checkbox"/> 其他有损历史建筑价值或危害建筑安全的使用功能。	合理利用建议	在不影响历史建筑风貌、不损害历史建筑结构安全及其核心价值要素，符合结构、消防、环境卫生等专业管理要求的前提下，鼓励在沿用原建筑功能的基础上使用，作为文化创意体验、展览，或乡村公共服务设施功能使用。
------	---	--------	---	--------	--

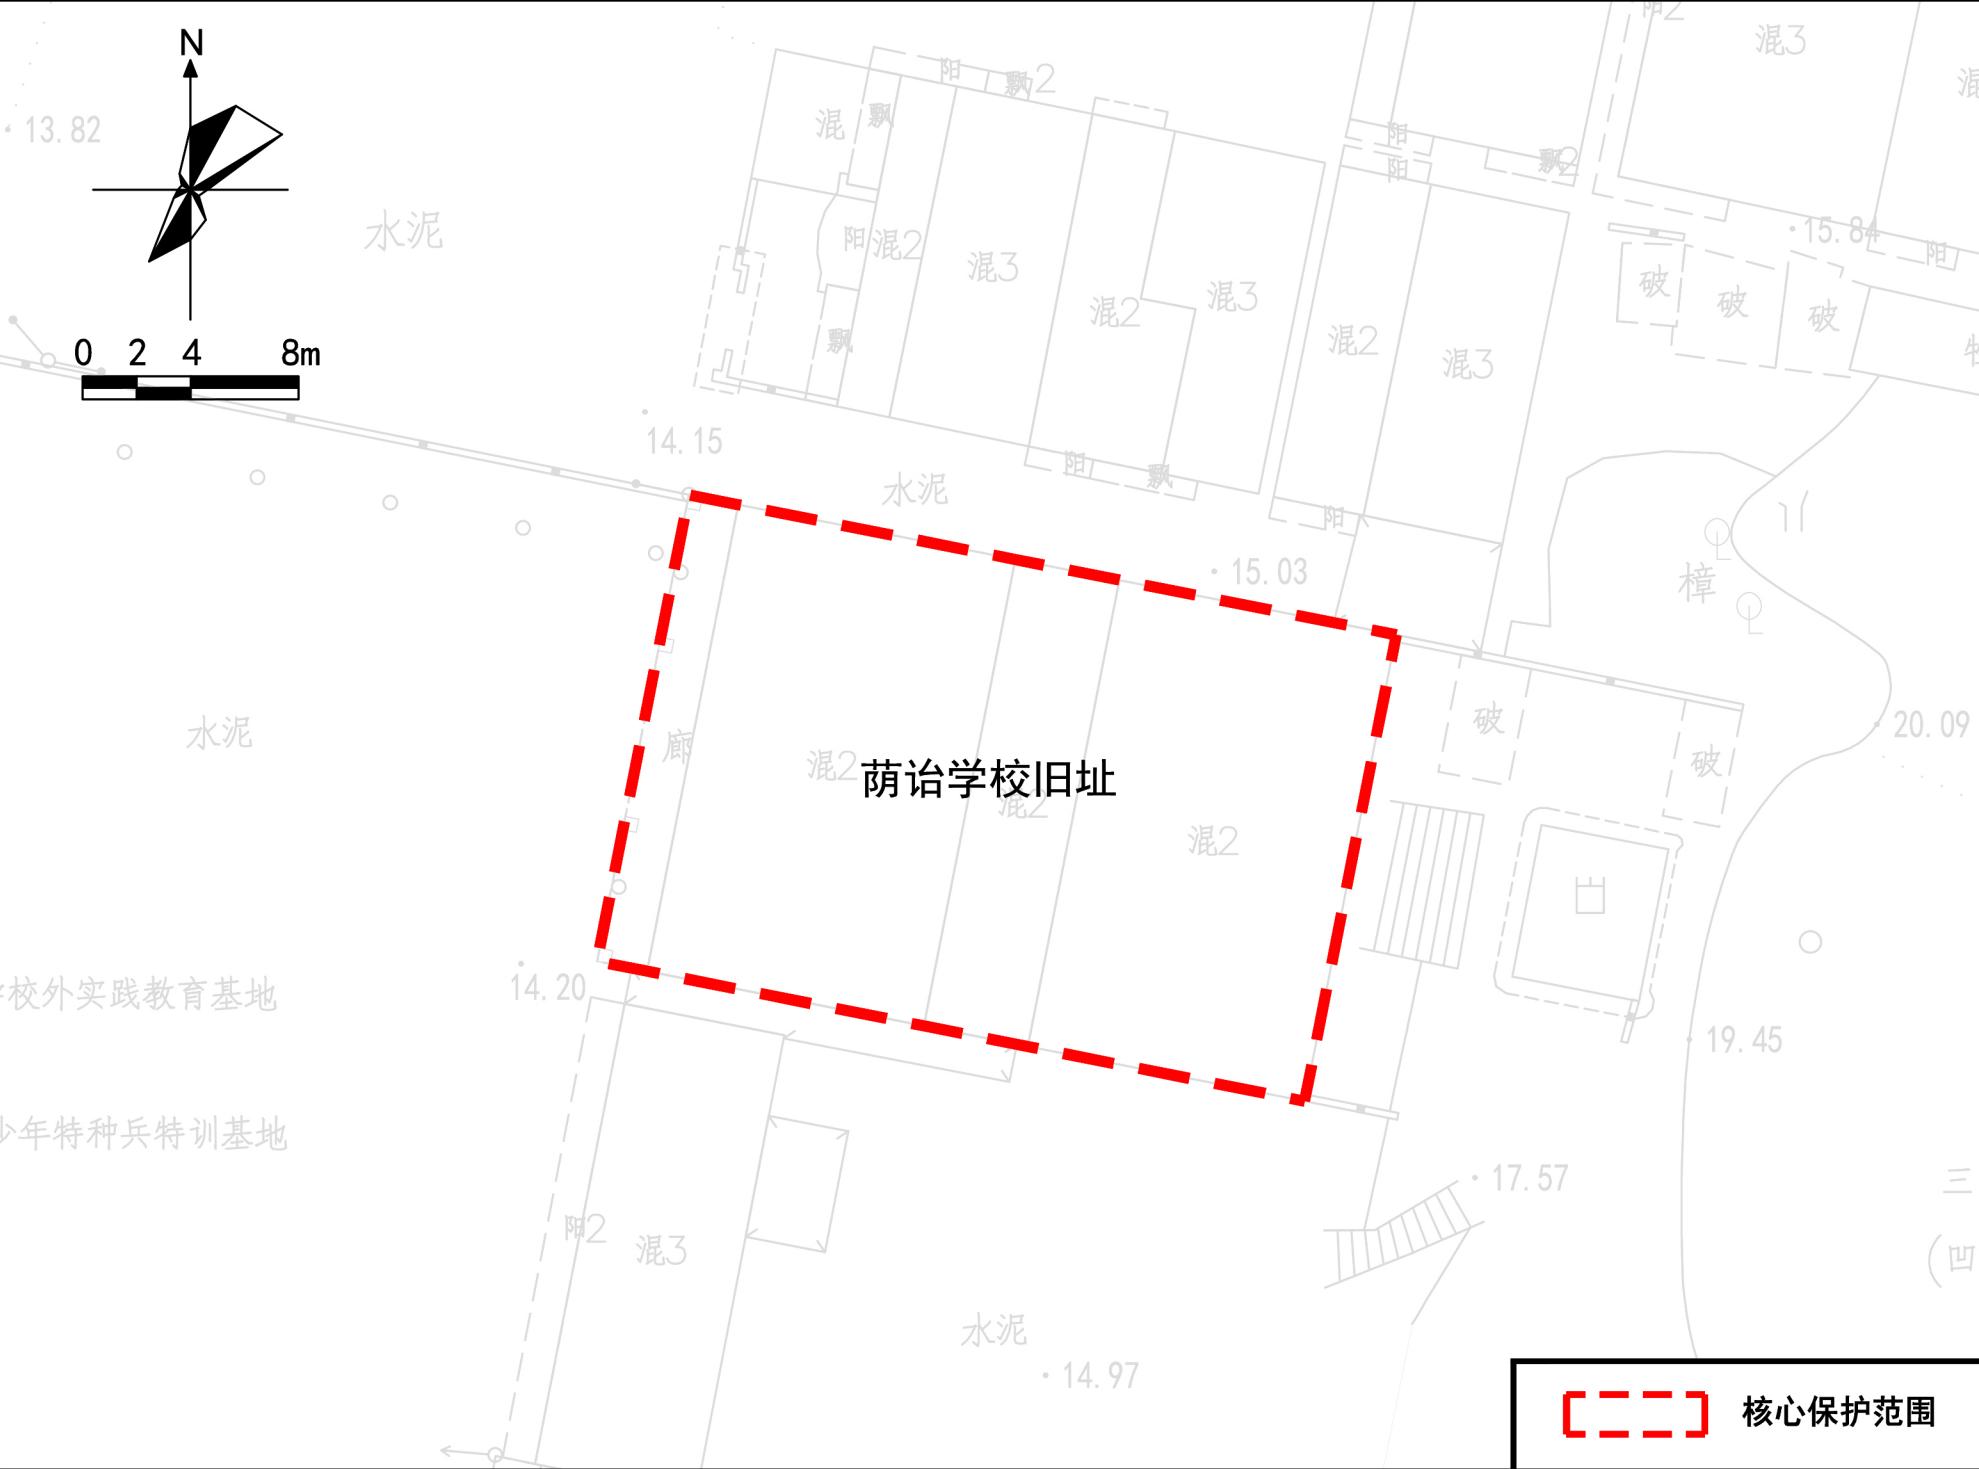
价值认定与现状评估	地址	广东省江门市恩平市圣堂镇三山村委会凹口村		
	区位	恩平市圣堂镇		
	年代	1930年	建筑风格	中西结合式
	建筑位于广东省江门市恩平市圣堂镇三山村委会凹口村。始建于中华民国1930年，建筑大门的匾额上方有着精美的树叶雕刻，匾额四周现存有许多彩画，每个窗台的上方有着精美的雕刻，彩画上方还有几幅画作。两侧一排排的窗台上，都有着精美的彩绘，山墙垂脊现存有着精美的灰塑，建筑内部各种雕刻充满着优美感和艺术感。			
	建筑现状内部长年失修、空置多年，多处砖瓦渗水严重，多处腐蚀的痕迹，多处长满霉斑和青苔。建筑现状价值要素保存一般。			
	保护现状分类	<input type="checkbox"/> 一类	<input checked="" type="checkbox"/> 二类	
	核心保护范围	468.90m <sup>2</sup> , 建筑本体范围		
	建设控制地带范围	—		
	控规调整建议	—

保护要求	1. 核心保护范围内：保护各向立面。 2. 保护核心价值要素信息图中的所包含的价值要素。 3. 禁止设置户外广告设施及招牌。 4. 不宜在主要保护立面设置宣传栏或公告栏，不宜直接在外墙涂写或张贴公告、宣传标语，宜在历史建筑周围设置与历史建筑外立面风格相近的宣传栏或公告栏。	禁止使用功能	<input checked="" type="checkbox"/> 对居住和公共环境有干扰、污染的工业及物流仓储设施； <input checked="" type="checkbox"/> 供水/供电/供热/燃气/环卫、环保等市政功能； <input checked="" type="checkbox"/> 生产或储存易燃易爆、放射性、毒害性、腐蚀性物品； <input checked="" type="checkbox"/> 其他有损历史建筑价值或危害建筑安全的使用功能。	合理利用建议	在不影响历史建筑风貌、不损害历史建筑结构安全及其核心价值要素，符合结构、消防、环境卫生等专业管理要求的前提下，鼓励在沿用原建筑功能的基础上使用，作为文化创意体验、展览，或乡村公共服务设施功能使用。
------	---	--------	---	--------	--

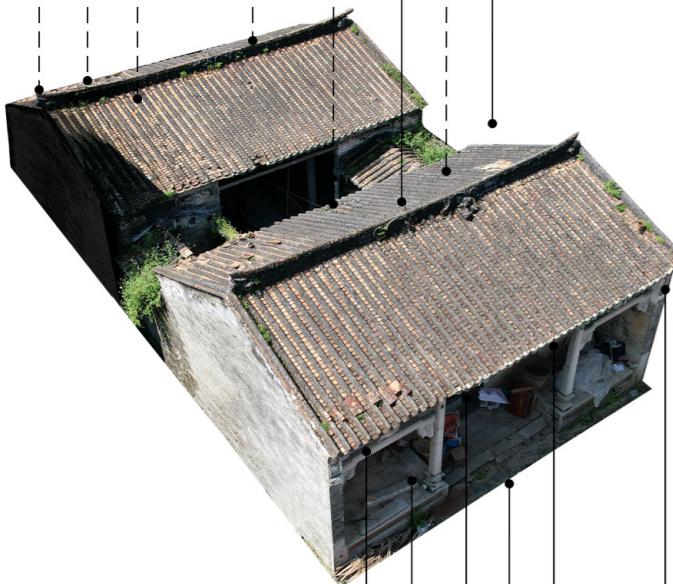
核心价值要素编号索引图

北立面 (1)	西立面 (2)	龙船正脊 (3)	塾台 (4)
石质匾额及门套 (5)	虾公梁、雀替、石雕柁墩和木雕封檐板 (6)	墀头砖雕 (7)	梁架木雕 (8)
壁画 (9)	壁画 (10)	木雕封檐板、灰塑雕刻和筒板檐瓦 (11)	瓜柱木梁架和木雕柁墩 (12)
石柱 (13)	拱形门洞 (14)

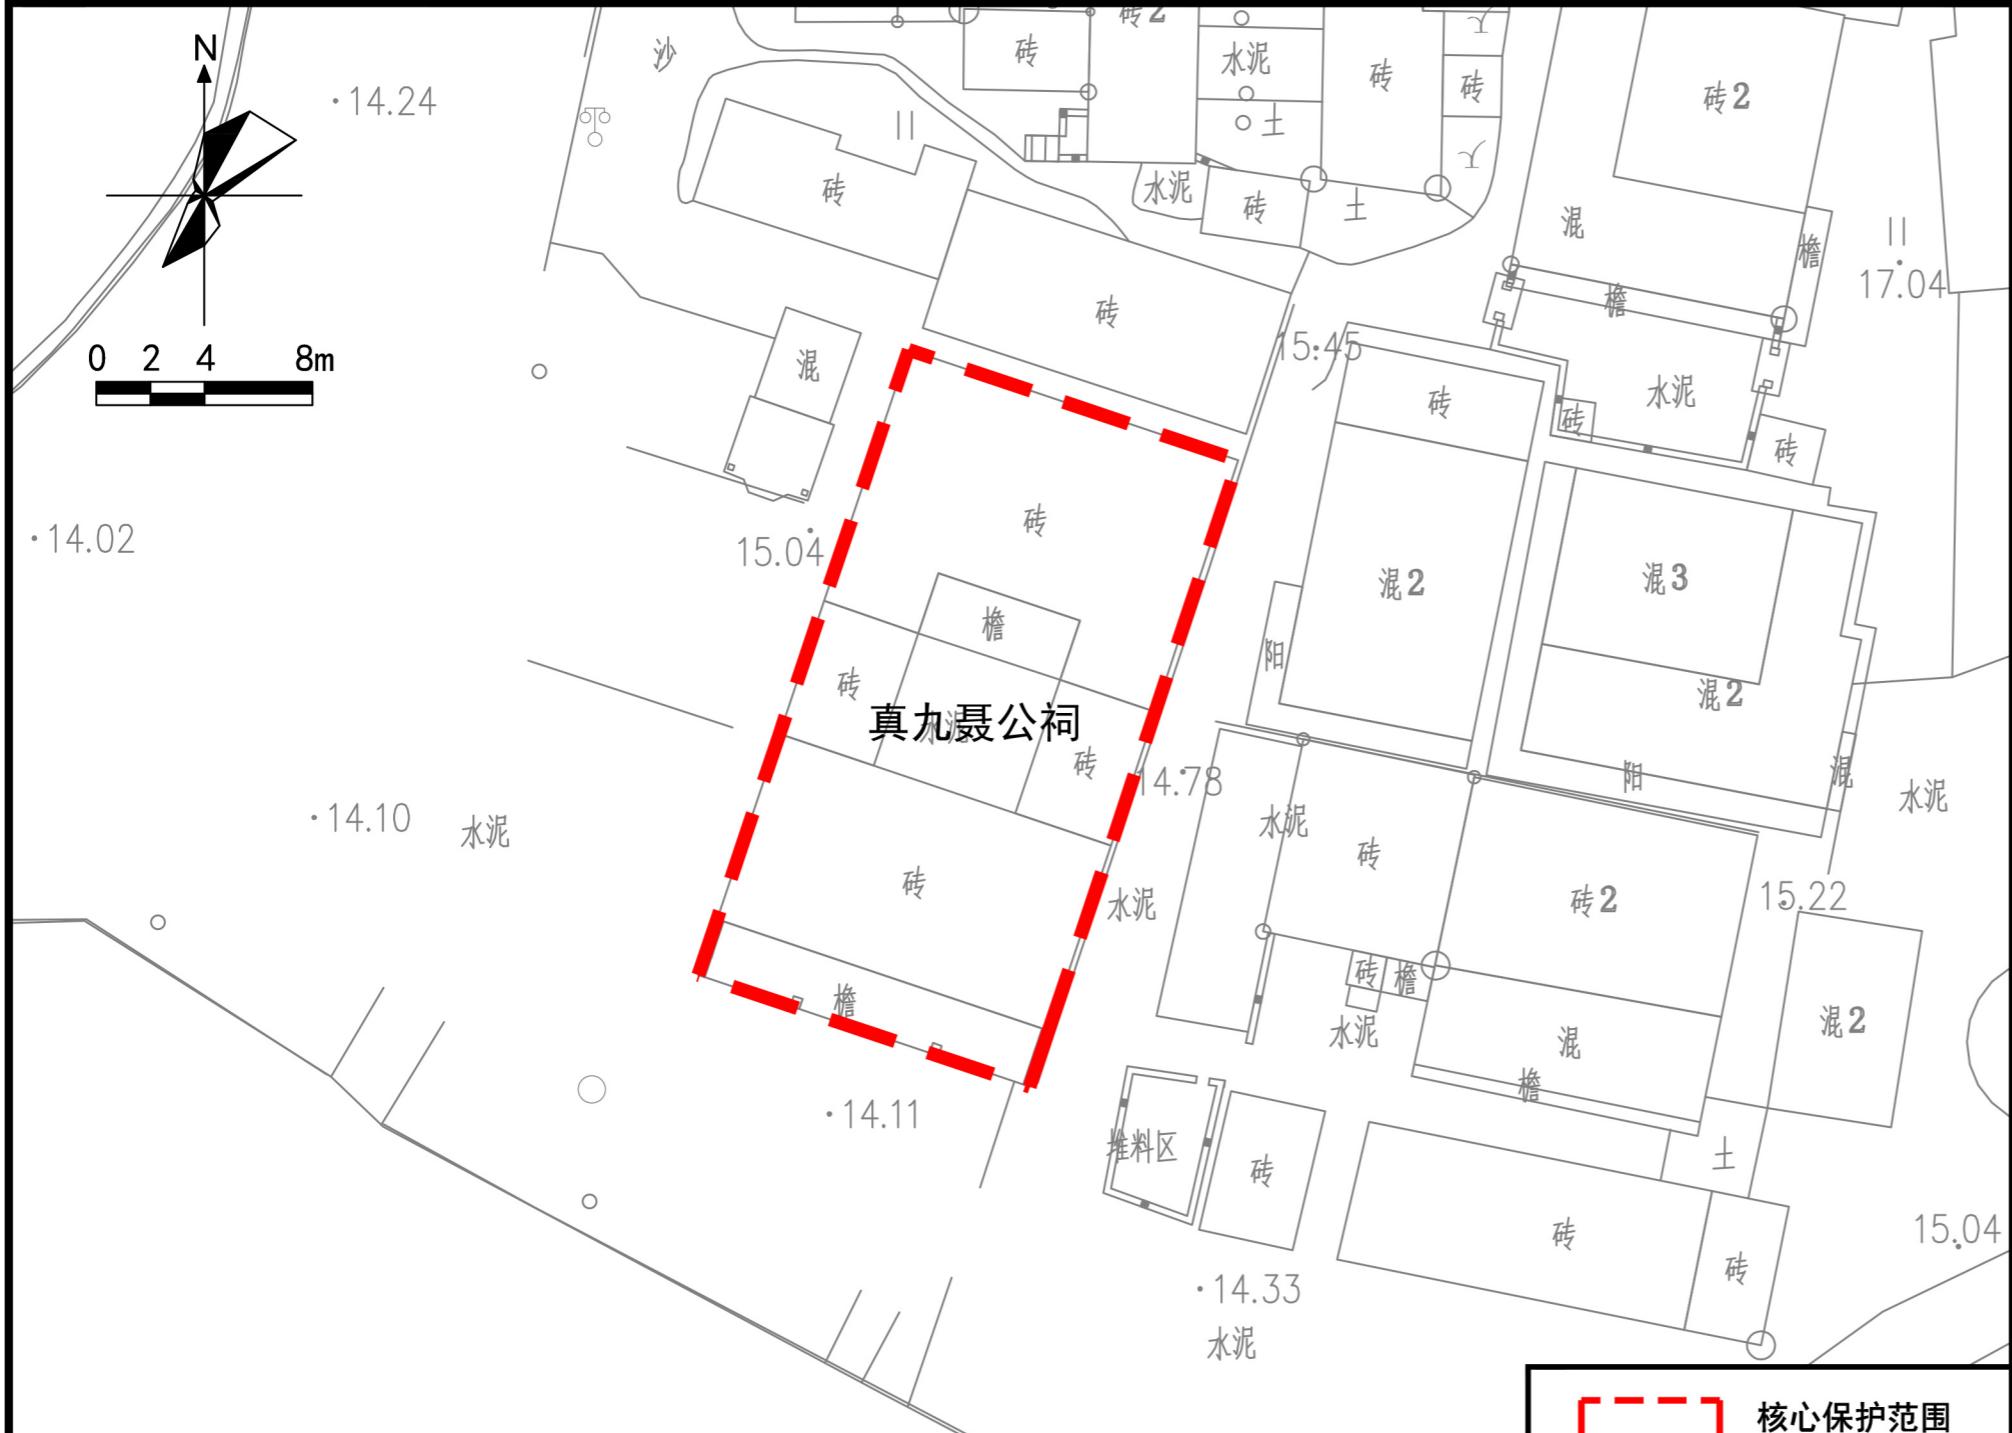
地址	广东省江门市恩平市沙湖镇南闸村委会联胜村		
区位	恩平市沙湖镇		
年代	清代	建筑风格	岭南传统式
价值认定 与现状评估	<p>建筑始建于清代，一层。建筑形制为二进三开间，青砖墙体。建筑保留保存有原有的装饰构件，如墀头砖雕、龙船正脊、彩绘，后堂梁架保存较好。</p> <p>建筑屋面局部瓦件破损下滑，檩条、桷板长期受潮，一进屋面轻微下沉，屋面正脊、垂脊形制尚在，灰塑缺失。建筑前廊虾公梁缺失。室内地面后期改为水泥地面。建筑内木质构件及檩条桷板有糟朽、开裂等现象。建筑现状价值要素保存一般。</p>		
保护现状分类	<input type="checkbox"/> 一类 <input checked="" type="checkbox"/> 二类		
核心保护范围	314.82m <sup>2</sup> ，建筑本体范围		
建设控制地带 范围	——		
控规调整建议	——

保护要求	禁止使用功能	合理利用建议		
			核心保护范围内：保护各向立面。	保护核心价值要素信息图中的所包含的价值要素。
	<input checked="" type="checkbox"/> 对居住和公共环境有干扰、污染的工业及物流仓储设施; <input checked="" type="checkbox"/> 供水/ 供电/ 供热/ 燃气/ 环卫、环保等市政功能; <input checked="" type="checkbox"/> 生产或储存易燃易爆、放射性、毒害性、腐蚀性物品; <input checked="" type="checkbox"/> 其他有损历史建筑价值或危害建筑安全的使用功能。	在不影响历史建筑风貌、不损害历史建筑结构安全及其核心价值要素，符合结构、消防、环境卫生等专业管理要求的前提下，宜保留或延续祭祀功能，或作为社区公共服务设施使用。
