恩平市禄平矿业有限公司上落西矿区  
建筑用花岗岩矿  
矿区生态修复方案

恩平市禄平矿业有限公司  
2025年11月

编制单位：广东省地质局江门地质调查中心  
中心主任：吴 剑  
方案编制负责人：张淑虹  
主要编制人员：何钰莹 李颖博 赵旭 刘吉媛

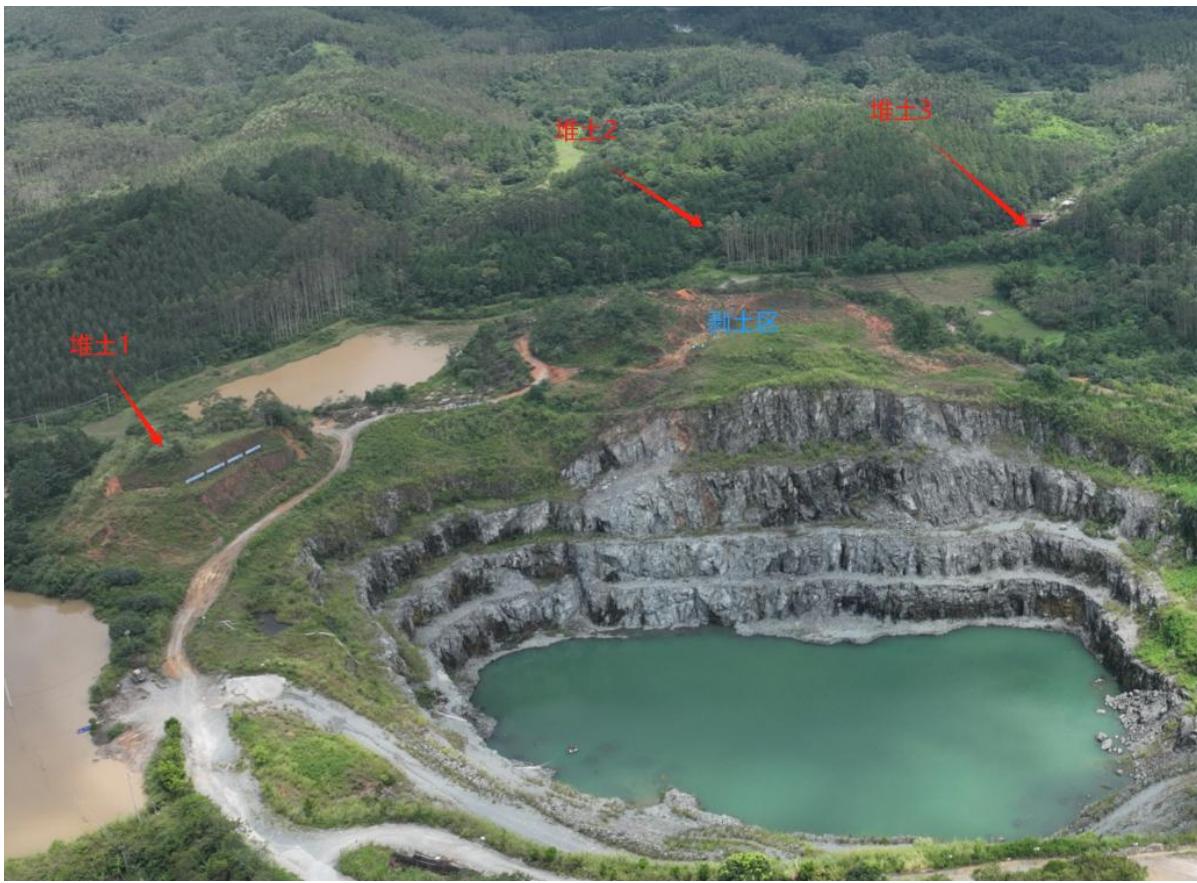
图 1-4 堆土区及剥土区现状（拍摄时间：2025 年 8 月）

在本次矿区范围 8 号和 10 号拐点东侧（矿区范围内）有剥土区，为 2012 年采矿许可证范围。在新拟设矿区范围南西侧有一排土场，面积约 19680 m<sup>2</sup>，与新拟设矿区范围最近距离约 55 m，台阶平台标高分别为 66 m、60 m、50 m、35 m，台阶高度 5~15 m，台阶宽度 5 m，台阶坡面角 30° ~45° 。排土场台阶较为规整，已进行复绿，未发现崩/滑现象，边坡处于稳定状态。原工业场地位于本次矿区范围 6 号和 7 号拐点东侧，设备未拆除。

在本次矿区范围 8 号拐点东侧有堆土区 1，面积约 4950 m<sup>2</sup>，位于本次的矿区范围内，现状复绿状况良好，在今后的开采活动过程中，将运至覆盖层中转场后外运销售。10 号拐点北侧有堆土区 2，面积约 2740 m<sup>2</sup>，位于本次的矿区范围外，现状复绿状况良好，今后的开采活动过程不会扰动此区域。10 号拐点北东侧有堆土区 3，面积约 1600 m<sup>2</sup>，位于本次的矿区范围内，现状复绿状况良好，在今后开采的开采活动过程中，将运至覆盖层中转场后外运销售。

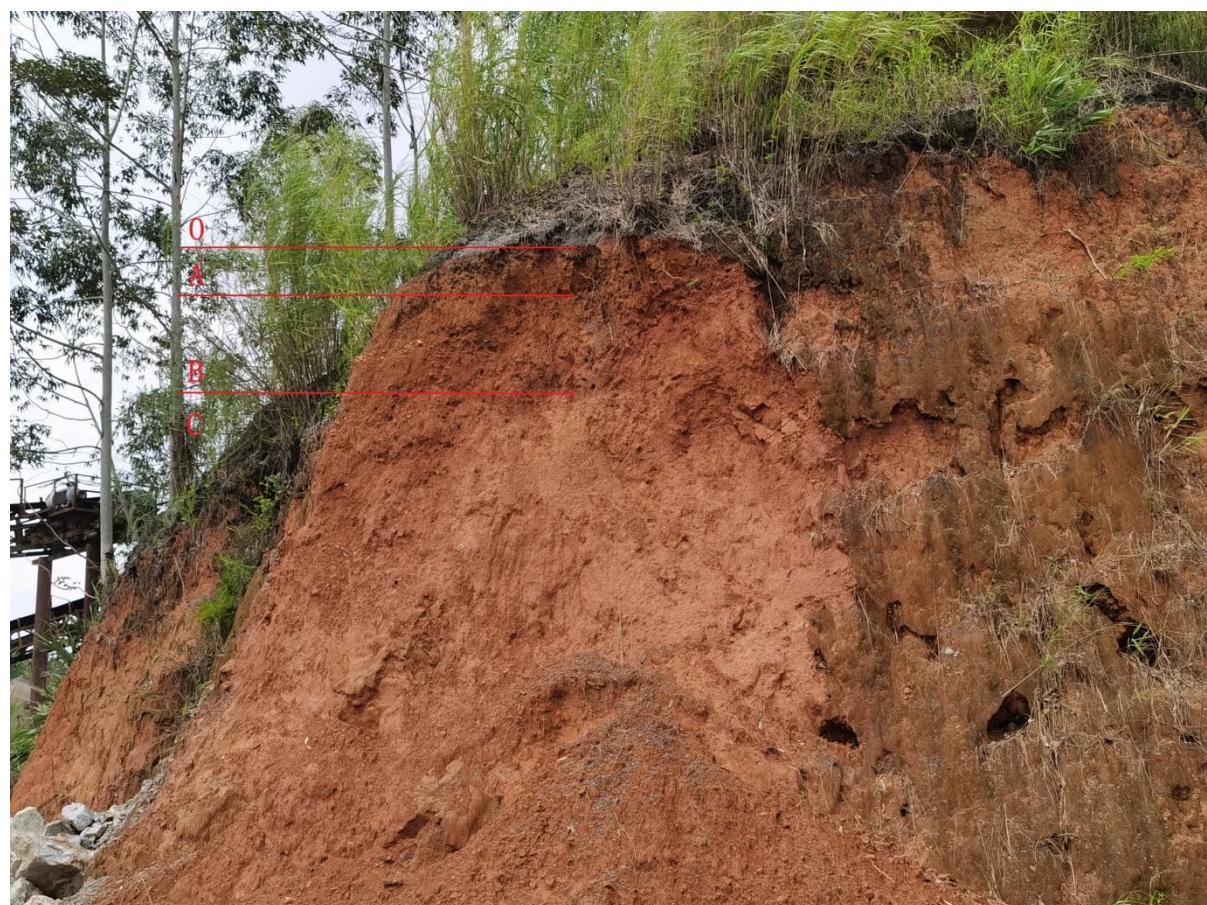
图 2-5 矿区土壤剖面图

③ B 层，淀积层，厚度 30-50 cm，呈棕色-深棕色，有机质含量较低，偶见木本植物根系，土壤发育程度较强，整体质地为粘壤土-粘土，保留少量母质特征。层内含有部分砾石，多为风化残留石英，整体结构较坚实，孔隙弱发育。

④ C 层，母质层，多位于地表 50-80 cm 以下，呈棕色-红棕色，有机质含量低，少见植物根系，土壤发育程度弱-中等，整体质地为含砾中-重粘壤土，保留部分母质特征。层内砾石含量较高，多风化残留石英及半风化母岩，整体结构呈块状，孔隙弱发育。

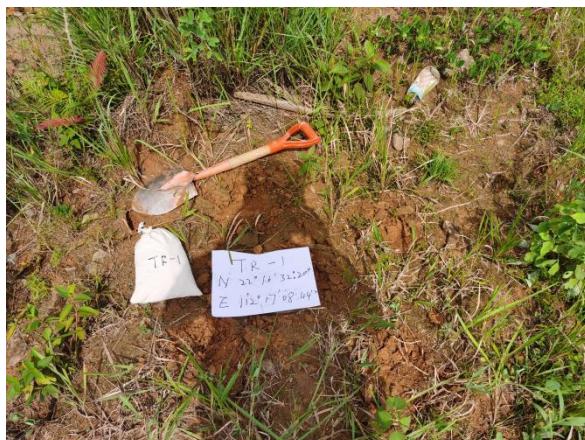
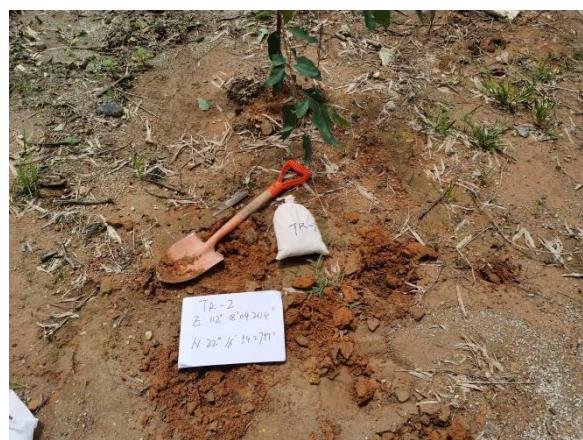
图 3-5 土壤样品采集照片

在本次的调查工作中，于露天采场内 T01 水塘处、破碎加工区处采集土壤样品检测，样品编号分别为 TR-1、TR-2。送检分析后，将检测结果与《土壤环境质量-农用地土壤污染风险管控标准（试行）》（GB 15618-2018）对比分析评价，各指标均满足农用地土壤污染风险管控标准，现状对矿区土壤影响较轻。因此，现状土壤受损程度为轻度。
